| 車両情報 | | | | |
| 日野 | 平成28年12月 | TKG-FC9JKAA | 冷凍バン | FC9JKA-21469 |

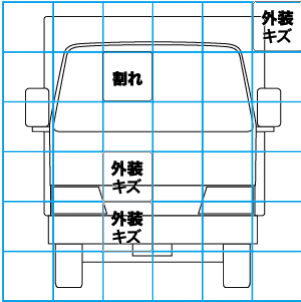
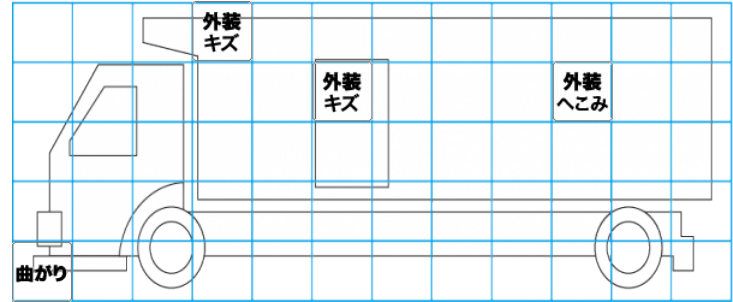
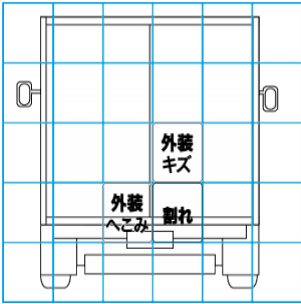
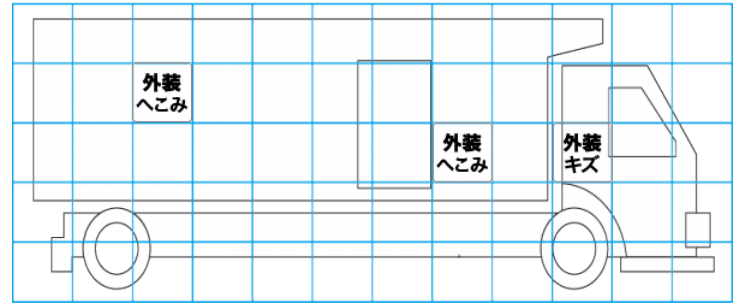
| 外装状態 | | | |

| 外装状態 | | | |
|---|---|---|---|
| キャブコーション | フレーム番号 | フレームのさび | 飛石 |
| 有 | 確認済 | 小 | 飛石有（リペア可） |

| 【外装】 | | | | 【ボデー内】 | | | |
| 外装キズ | 外装へこみ | うき | 曲がり | サビ | 腐修跡 | 割れ | 庫内キズ |
| | | | | | | | 庫内へこみ |
| | | | | | | | 庫内穴あき |
| | | | | | | | 床汚れ |
