| 車両情報 | | | | | | |
| フルハーフ | 平成21年5月 | DFPFF241AN- | タンクローリー | DFPFF241AN-30105 | | |

| 上物名 | メーカー | 型式「製造番号」 | 年式 |
|---|---|---|---|
| タンクローリー | 青木製作所 | | |

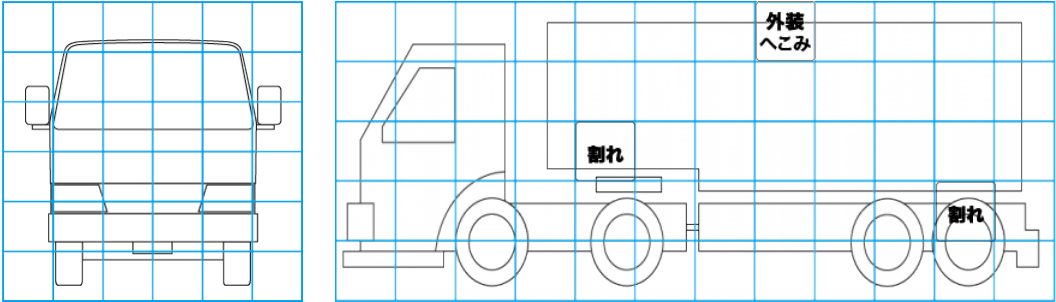
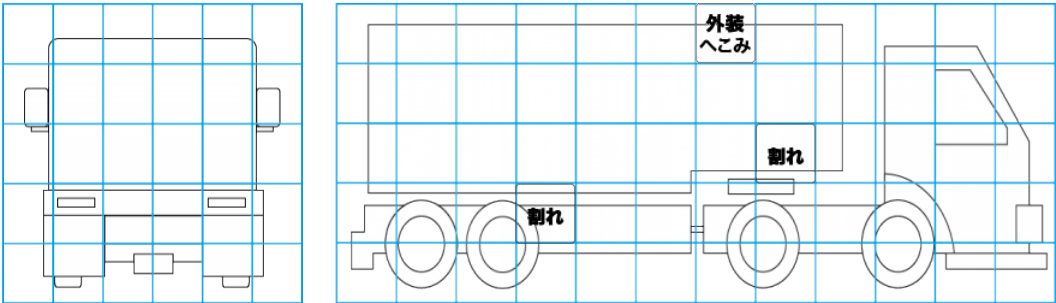
外装状態

| キャブコーション | フレーム番号 | フレームのさび | 飛石 |
| 有 | 確認済 | 小 | |

| 外装キズ | 外装へこみ | うき | 曲がり | サビ | 補修跡 | 割れ | 庫内キズ | 庫内へこみ | 庫内穴あき | 床汚れ |
