| 車両情報 | | | | |
| フルハーフ | 平成21年5月 | DFPFF241AN- | タンクローリー | DFPFF241AN-30105 |

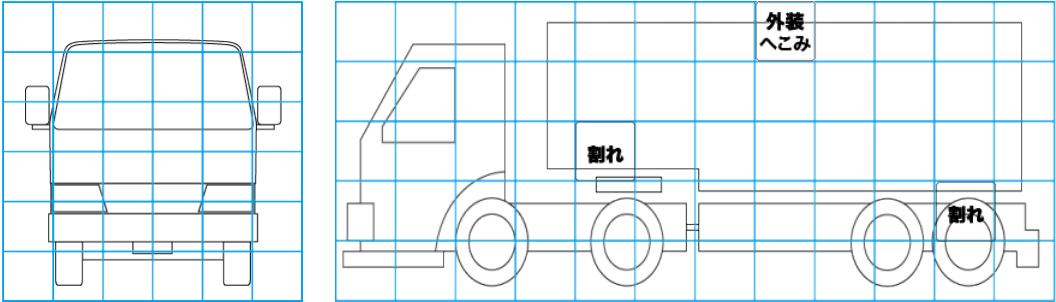
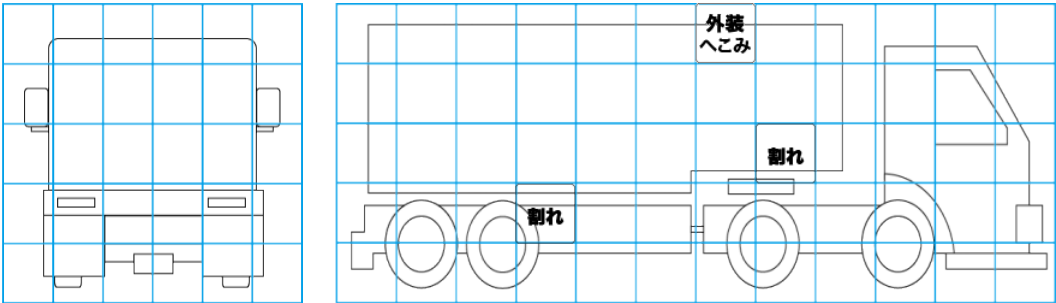
| 外装状態 | | | |

| エンジン | | | 電装関係 | | | キャビン | | |
|---|---|---|---|---|---|---|---|---|
| クラッチ | ／ | | | | | エアサス | ○ | 総輪エアサス、ひびリフトアクスル付。リフトアクスル用エアサス下部割れ。 |

特記事項 電動式アウトリガー。車高調整バルブ付。左リレーバルブエア漏れ。リフトアクスル付き。

| 上物仕様 | | | |
|---|---|---|---|
| 【備考】 品名：液糖。 最大容量：15400ℓ。 最大積載量：20020kg。 タンク2重構造。 1室、積込口2ヶ。 油圧式ポンプ。 水抜きコック14ヶ。 ジャバラホース入れ1対（ホース1本）。<br>※左右前側タンクフレーム亀裂有。青木製作所へ問い合わせましたが仕様詳細分からです。 | | | |
