| 車 両 情 報 | | | | |
| 三菱ふそう | 平成27年9月 | QPG-FV60VZ | 土砂禁ダンブ | FV60VZ-510188 |

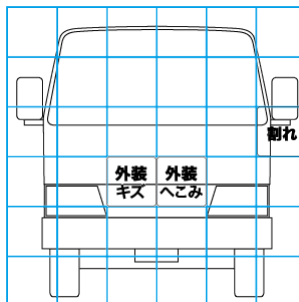
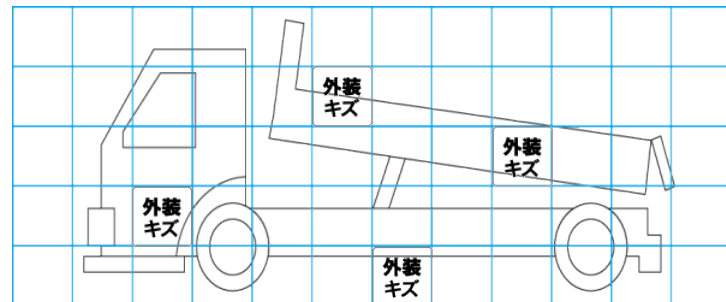
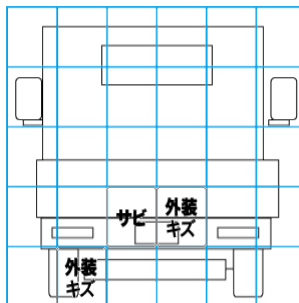
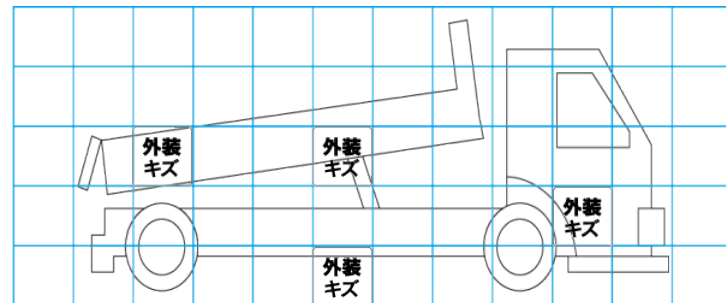
| 外装状態 | | | |

特記事項 キャブ内汚れ、傷。アイドリングストップ付。左コーナパネル取付割れ（ドアと干渉有）。  
エンジンキー1本（スペアー無）。キーレスリモコン1ヶ。

| 上物仕様 | | | |
|---|---|---|---|
| 【備考】ファームダンブ。サイド煽り材質：外側アルミ・内側ステンレス張り・枠鉄。リヤ煽り材質：外側アルミ・内側鉄板張り。<br>左右煽り膨らみ箇所有。油圧シリンダー2本式（滲み有）。リヤ煽り観音扉式。コーションプレート欠品 | | | |

| 外装状態 | | | |
|---|---|---|---|
| 有 | 確認済 | 無 | 点傷有 |
