| 車 両 情 報 | | | | |
| 日野 | 平成28年9月 | TKG-XZU700X | スライドダンプ | XZU700-0006423 |

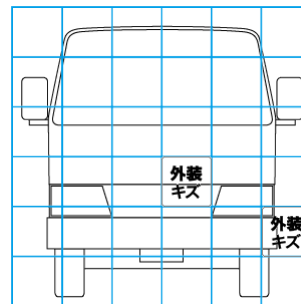
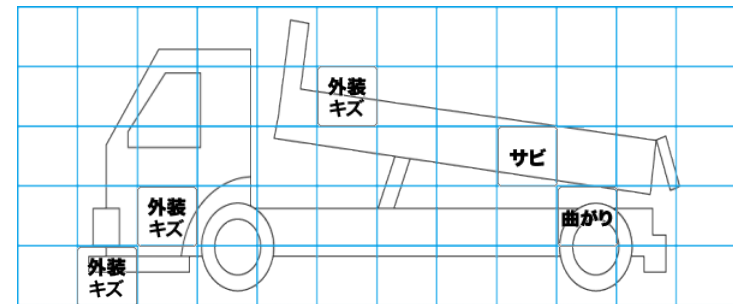
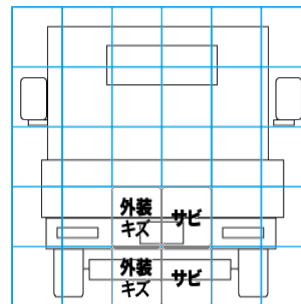
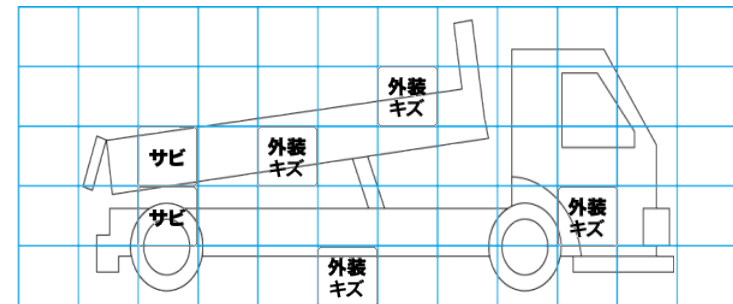
| 上物仕様 | | | |
|---|---|---|---|
| 【備考】 前方左右丸カンフック1 対。ラジコン付。リヤ左フェンダー曲り。 | | | |

| 外装状態 | | | |
|---|---|---|---|
| 有 | 確認済 | 無 | 点傷有 |

【外装】

【ボデー内】
