| 車 両 情 報 | | | | |
| 日野 | 令和 1年8月 | TKG-XZU655M | 平ボディ | XZU655-0011542 |

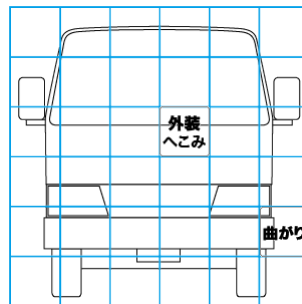
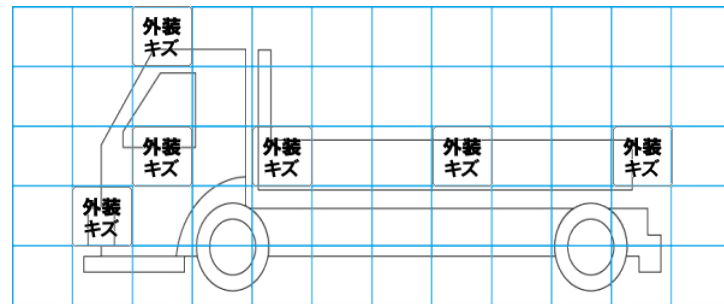
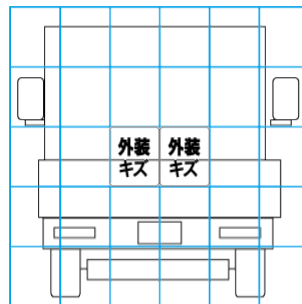
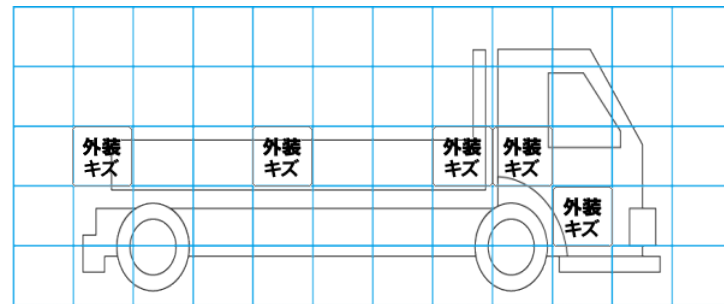
| 外装状態 | | | |

**特記事項** キャブ内キズ、汚れ。助手席灰皿割れ、欠品。フロントバンパー左側ガタ有り(補修跡有り)。キャブブルーフェコミ。  
シフトレバラー社外品。  
エンジンキー3本。

| 外装状態 | | | |
|---|---|---|---|
| キャブコーション | フレーム番号 | フレームのさび | 飛石 |
| 有 | 確認済 | 小 | 点傷有 |
