| 車両情報 | | | | |
| UDトラックス | 平成23年8月 | LKG-CG5ZA | アルミウイング | CG5ZA-01021-A |

特記事項 キャブ内汚れ、傷。※R2.1月 522,942Km時ディーラーにて、クラッチ（OH）済。  
記録簿 有（R2/1）

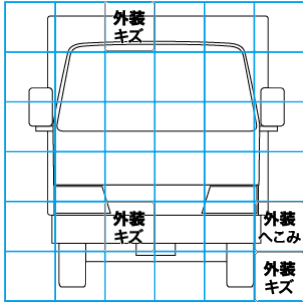
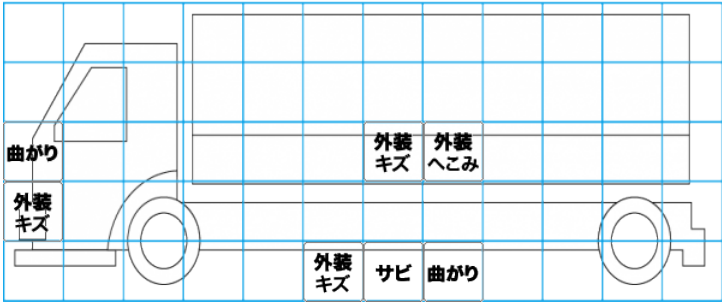
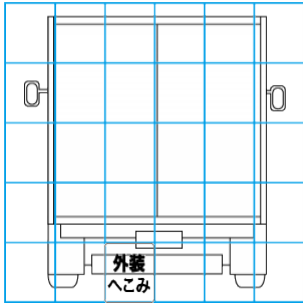
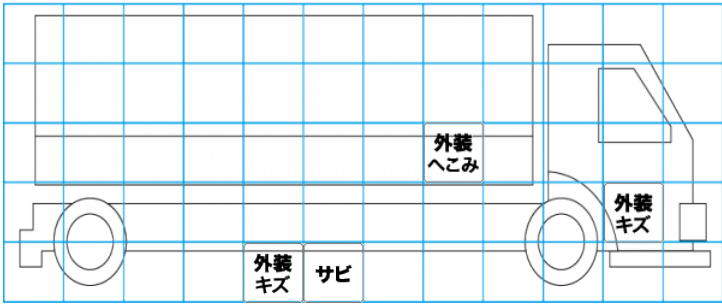
| 上物仕様 | | | |
|---|---|---|---|
| 外装状態 | | | |

| 上物仕様 | | | |
|---|---|---|---|
| キャブコーション | フレーム番号 | フレームのさび | 飛石 |
| 有 | 確認済 | 小 | 点傷有 |

| 【外装】 | | | | 【ボデー内】 | | | | | | |
| 外装<br>キズ | 外装<br>へこみ | うき | 曲がり | サビ | 補修跡 | 割れ | 庫内<br>キズ | 庫内<br>へこみ | 庫内<br>穴あき | 床<br>汚れ |
