| 車 両 情 報 | | | | | |
| 三菱ふそう | 平成29年9月 | QPG-FV60VX | ダンプ | FV60VX-525233 | |

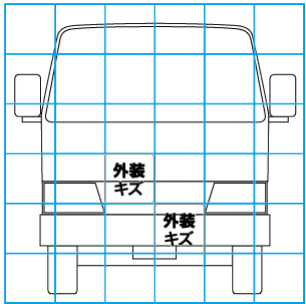
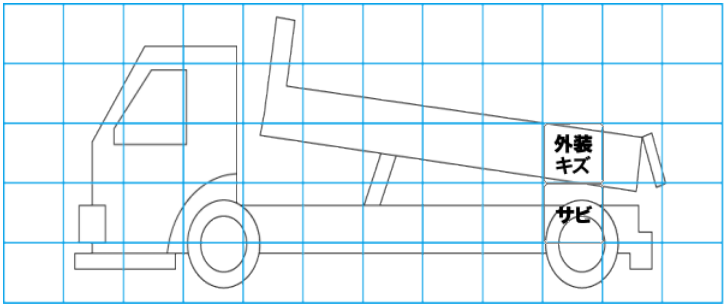
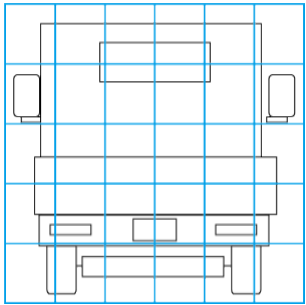
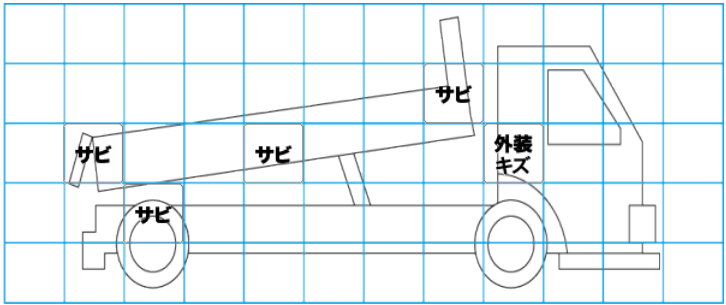
| 外装状態 | | | |

| 外装状態 | | | |
|---|---|---|---|
| キャブコーション | フレーム番号 | フレームのさび | 飛石 |
| 有 | 確認済 | 無 | 点傷有 |

| 【外装】 | | | 【ボデー内】 | | | | | | | |
| 外装キズ | 外装へこみ | うき | 曲がり | サビ | 補修跡 | 割れ | 庫内キズ | 庫内へこみ | 庫内穴あき | 床汚れ |
