| 車 両 情 報 | | | | |
| 日野 | 平成27年1月 | TKG-FC9JKA | 冷凍パン | FC9JKA-17116 |

| 上物仕様 | | | |
| 冷凍パン | トランテックス | HFCKA-FKAFDN<br>「4KZO207」 | 平成27年 |

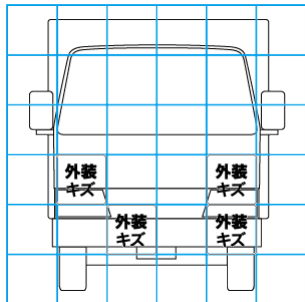
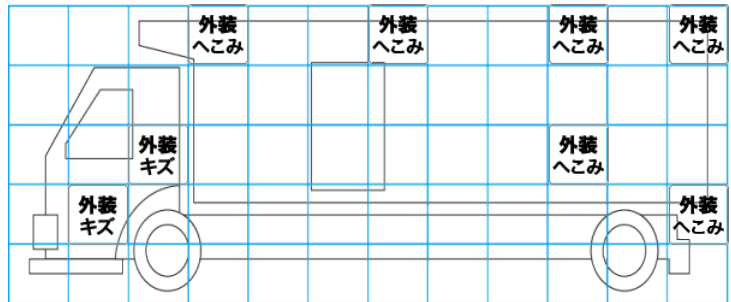
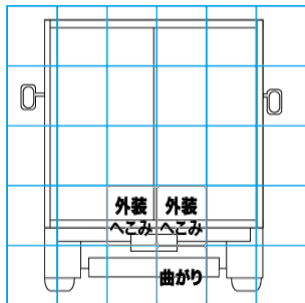
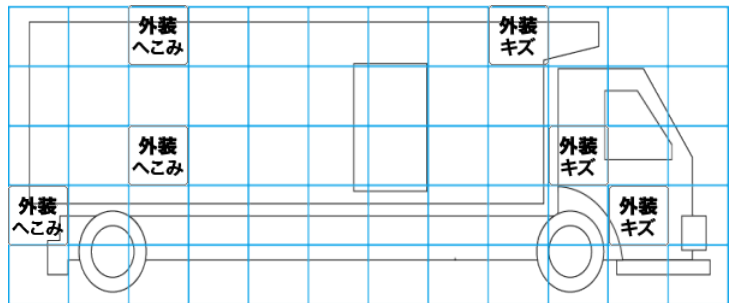
特記事項 キャブ内キズ・汚れ。右ドア灰皿欠品。インパネポケット欠品。  
エンジンキー3本、ボデーキー4本。

| 上物仕様 | | | |
|---|---|---|---|
| <p>【備考】断熱材：サイド50mm リヤ50mm。ラッシングレール2段、ジョロダーレール4例、水抜き穴2対、庫内灯4ヶ（1ヶ不灯）、左サイド扉片開き式、90度ストッパー曲がり部品欠品（使用不可）、庫内右バルティナガイド（外れ・ガタ）、左観音扉内側凹み穴あき、右観音扉外側下モール外れ、リヤ台枠凹み、リヤステップ曲がり。</p> | | | |

| 外装状態 | | | |
|---|---|---|---|
| 有 | 確認済 | 小 | 点傷有 |
