| 車両情報 | | | | |
| 三菱ふそう | 平成27年1月 | QPG-FU64VZ | 冷凍バン | FU64VZ-500051 |

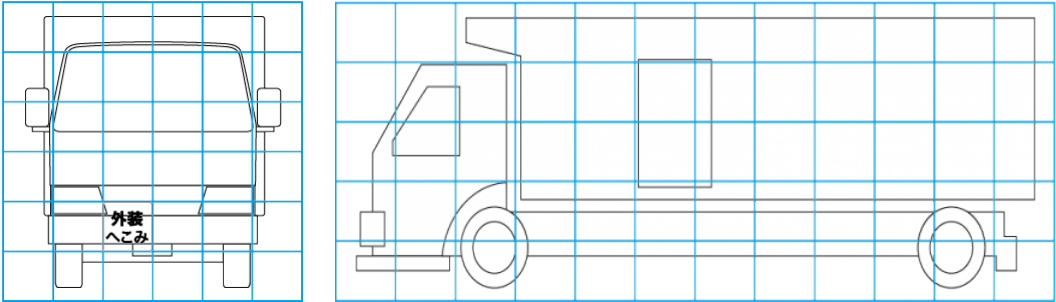
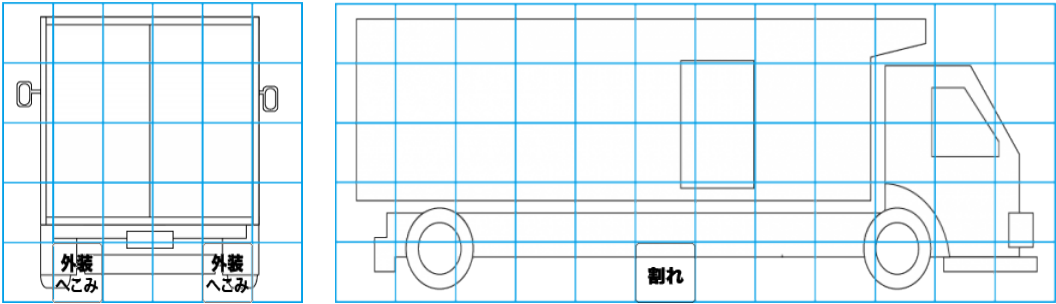
| 外装状態 | | | |
| キャブコーション | フレーム番号 | フレームのさび | 飛石 |
| 有 | 確認済 | 無 | 飛石有(リベア可) |

| 【外装】 | | | | | 【ボデー内】 | | | | | |
| 外装<br>キズ | 外装<br>へこみ | うき | 曲がり | サビ | 補修跡 | 割れ | 庫内<br>キズ | 庫内<br>へこみ | 庫内<br>穴あき | 床<br>汚れ |
