| 車両情報 | | | | |
| 三菱ふそう | 平成26年12月 | TKG-FBA50 | 平ボディ | FBA50-530982 |

特記事項 エンジン乗替（52,000Km中古エンジン）。R3/3リコールでターボ新品交換。フロアーマット破れ。室内汚れ、タバコヤニ。

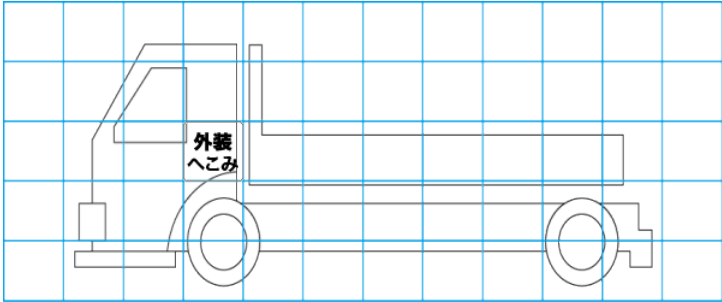
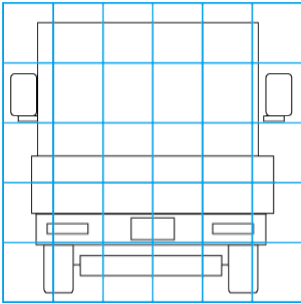
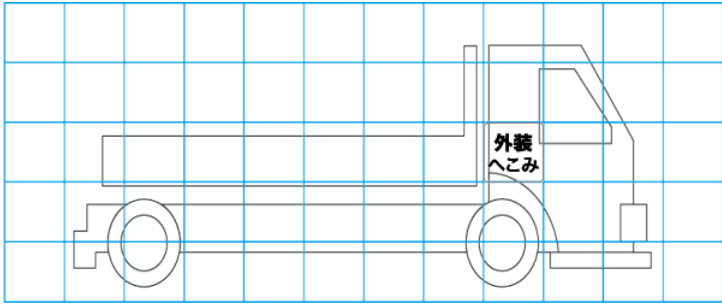
| 外装状態 | | | |

| 外装状態 | | | |
|---|---|---|---|
| キャブコーション | フレーム番号 | フレームのさび | 飛石 |
| 有 | 確認済 | 無 | 点傷有 |

| 【外装】 | | | | | 【ボデー内】 | | | | | |
| 外装<br>キズ | 外装<br>へこみ | うき | 曲がり | サビ | 補修跡 | 割れ | 庫内<br>キズ | 庫内<br>へこみ | 庫内<br>穴あき | 床<br>汚れ |
