| 車両情報 | | | | |
| 三菱ふそう | 平成25年9月 | TKG-FEA50 | ドライバン | FEA50-521580 |

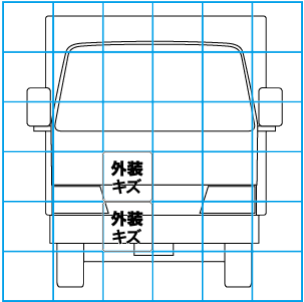
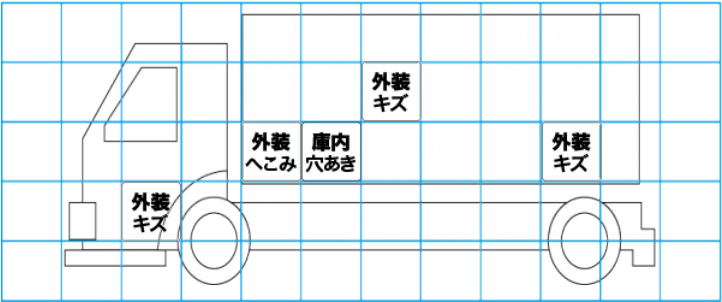
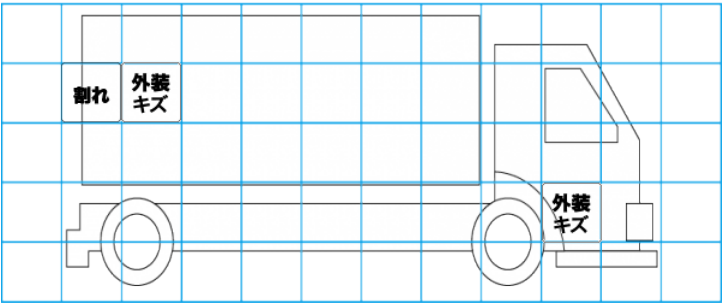
| 上物仕様 | | | |
|---|---|---|---|
| 外装状態 | | | |

| 上物仕様 | | | |
|---|---|---|---|
| キャブコーション | フレーム番号 | フレームのさび | 飛石 |
| 有 | 確認済 | 小 | 点傷有 |

| 【外装】 | | | | | 【ボデー内】 | | | | | |
| 外装<br>キズ | 外装<br>へこみ | うき | 曲がり | サビ | 補修跡 | 割れ | 庫内<br>キズ | 庫内<br>へこみ | 庫内<br>穴あき | 床<br>汚れ |
