| 車両情報 | | | | |
| UDトラックス | 平成16年8月 | PB-MK35A | ドライバン | MK35A-00026 |

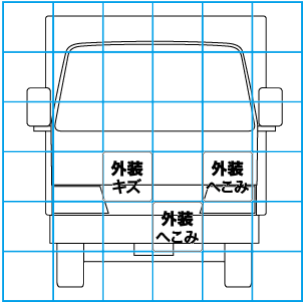
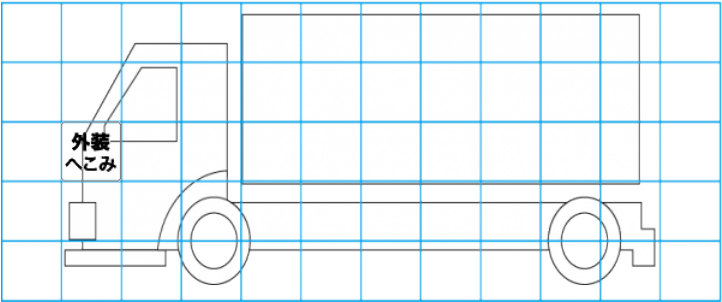
【外装】

特記事項 キャビン汚れ、キズ。左右ドア灰皿欠品。ナンバー灯不灯。ストップレンズ左右ヒビ。※キャブ、ボデー文字消し塗装。

| 上物仕様 | | | |
|---|---|---|---|
| その他（一部不鮮明） | 確認済 | 小 | 点傷有 |

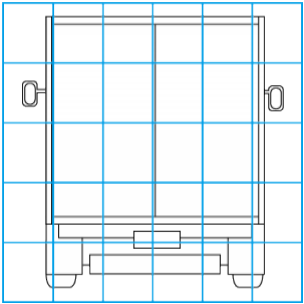
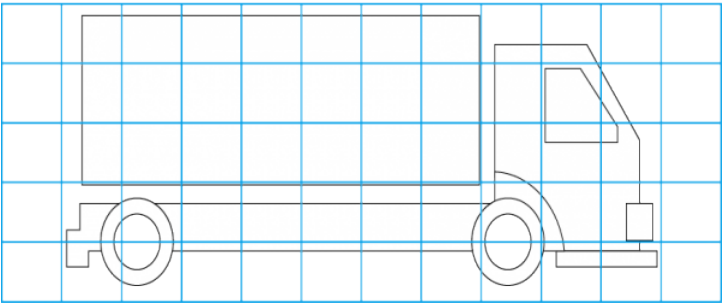
【ボデー内】

| 上物仕様 | | | |
|---|---|---|---|
| 【備考】 ラッシングレール2段。庫内灯5個。天窓2個。パレットガイド3方向2段。ベンチレータ前1個後1個。 | | | |
