| 車両情報 | | | | |
| 日野 | 平成24年11月 | TKG-XZU710M | 塵芥車 | XZU710-0004551 |

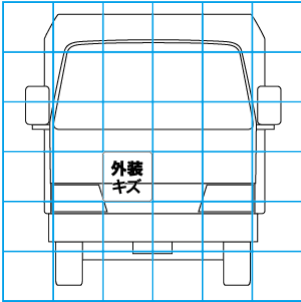
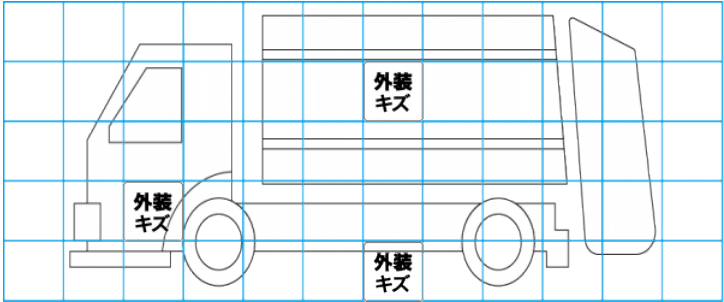
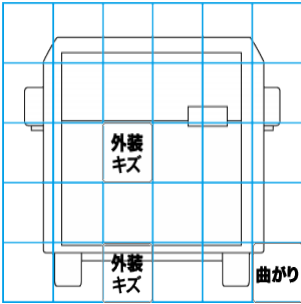
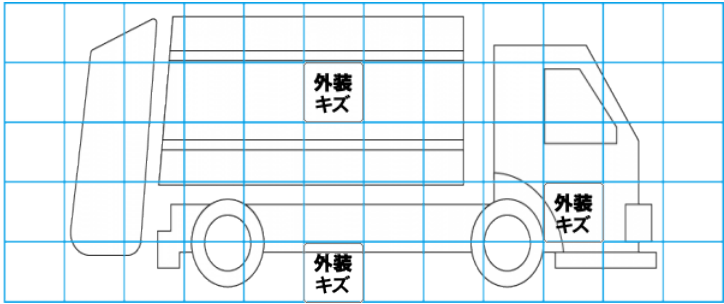
| 上物仕様 | | | |
|---|---|---|---|
| 外装状態 | | | |

| 上物仕様 | | | |
|---|---|---|---|
| 有 | 確認済 | 無 | 点傷有 |

| 【外装】 | | | | 【ボデー内】 | | | | | | |
| 外装<br>キズ | 外装<br>へこみ | うき | 曲がり | サビ | 補修跡 | 割れ | 庫内<br>キズ | 庫内<br>へこみ | 庫内<br>穴あき | 床<br>汚れ |
