| 車両情報 | | | | | |
| UDトラックス | 平成22年7月 | ADG-CW4YL改 | 粉粒運搬車 | CW4YL-30682 | |

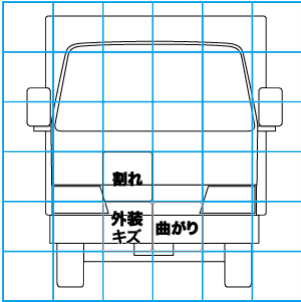
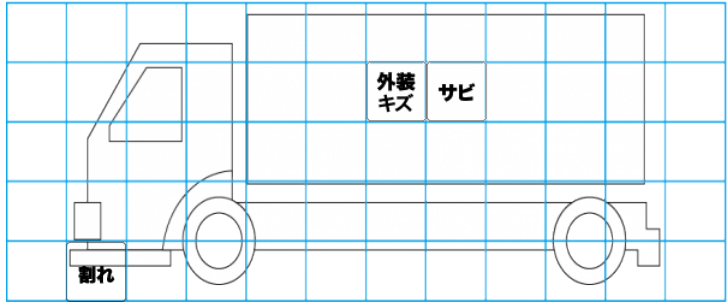
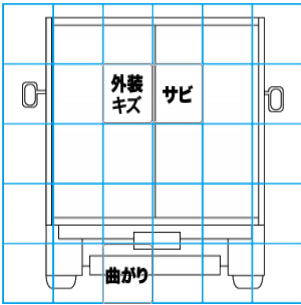
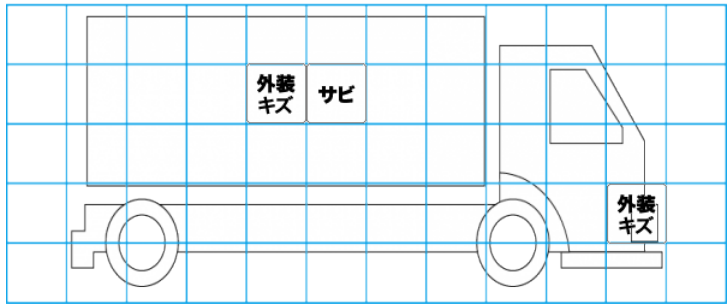
| 外装状態 | | | |

| 外装状態 | | | |
|---|---|---|---|
| キャブコーション | フレーム番号 | フレームのさび | 飛石 |
| 有 | 確認済 | 小 | 点傷有 |

| 【外装】 | | | | | 【ボデー内】 | | | | | |
| 外装<br>キズ | 外装<br>へこみ | うき | 曲がり | サビ | 補修跡 | 割れ | 庫内<br>キズ | 庫内<br>へこみ | 庫内<br>穴あき | 床<br>汚れ |
