| 車 両 情 報 | | | | |
| 日野 | 平成23年2月 | BKG-XZU414M | ドライバン | XZU414-1015796 |

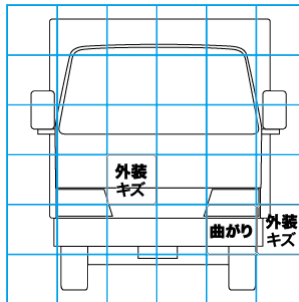
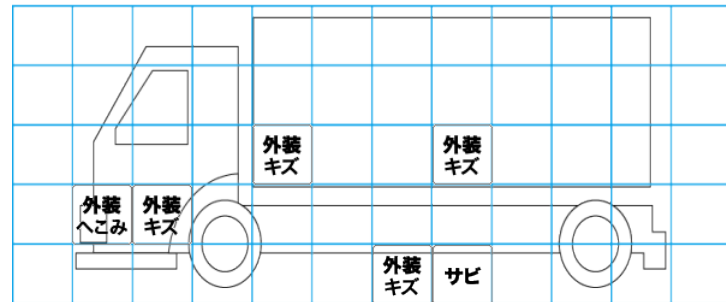
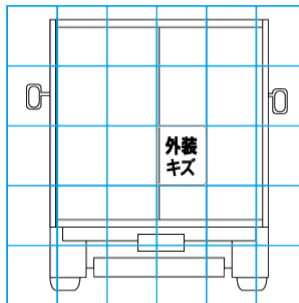
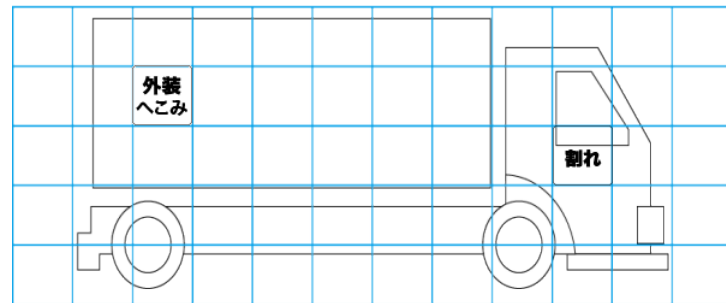
特記事項 \*R1/5月：282017Km時クラッチオーバーホール済。キャブ内汚れ、傷。ヒューズBOXフタ欠品。テール左右取付ヒビ。  
左ドアフレクター欠品。

| 外装状態 | | | |
|---|---|---|---|
| 有 | 確認済 | 小 | 点傷有 |
