車両情報				
車名	初年度登録	型式	形状	車台番号
トヨタ	平成20年2月	ABG-TRU500	ドライバン	TRU500-0001070
走行	馬力	シフト	ブレーキ	ボディ内寸
8,714km		M/T 5速	ハキューム	長: 3,140 mm 幅: 1,770 mm 高: 1,890 mm 門高: 1,830 mm

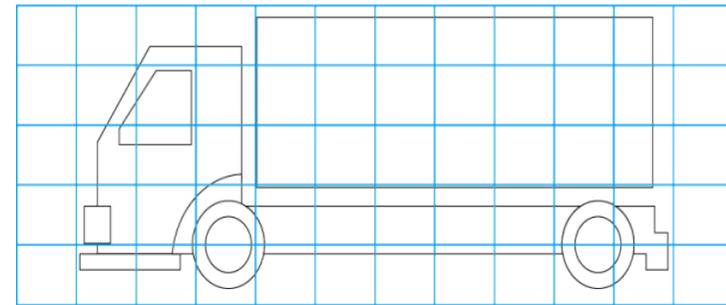
【外装】

外装状態			
キャブコーション	フレーム番号	フレームのさび	飛石
有	確認済	小	無

外装キズ	外装へこみ	うき	曲がり	サビ	補修跡	割れ	庫内キズ	庫内へこみ	庫内穴あき	床汚れ
------	-------	----	-----	----	-----	----	------	-------	-------	-----
