| 車両情報 | | | | |
| 日野 | 平成27年12月 | QPG-FW1EXEG | アルミウイング | FW1EXE-14401 |

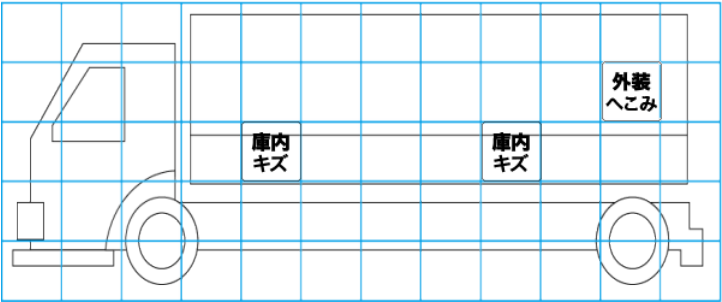
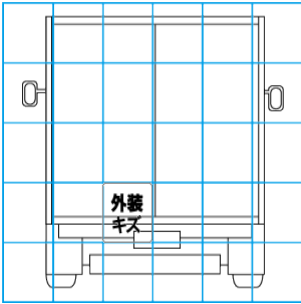
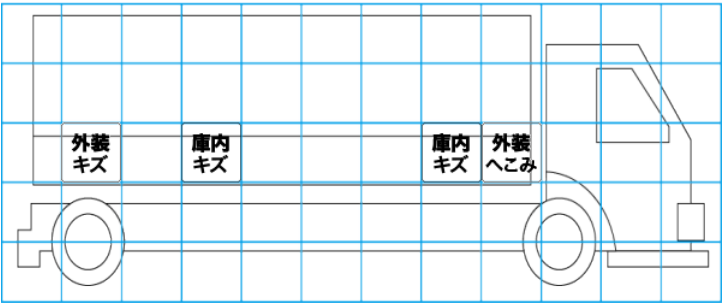
| 外装状態 | | | |

| 上物仕様 | | | |
|---|---|---|---|
| 【備考】床板削れ、鉄板剥がし跡有。センターローラー。ラッシングレール2段。引き出しフック9対。庫内灯6ケ。90度ストッパー。前立てヘコミ、穴あき補修跡有。煽り左右内削れ。 | | | |

| 外装状態 | | | |
|---|---|---|---|
| キャブコーション | フレーム番号 | フレームのさび | 飛石 |
| 有 | 確認済 | 無 | 点傷有 |
