| 車両情報 | | | | |
| 三菱ふそう | 平成28年3月 | QPG-FS64VZ | アルミウイング | FS64VZ-512280 |

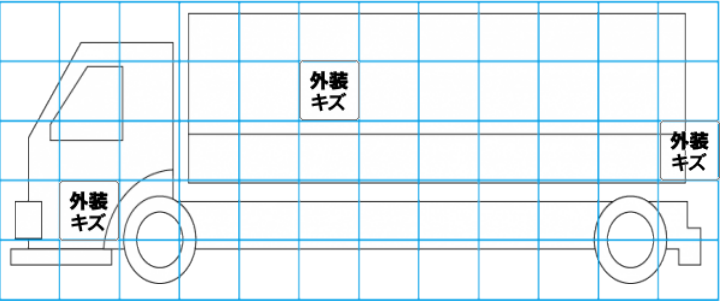
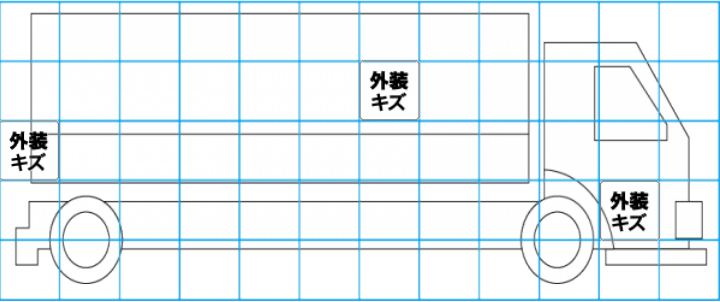
【外装】

| 外装状態 | | | |
| キャブコーション | フレーム番号 | フレームのさび | 飛石 |
| 有 | 確認済 | 無 | 点傷有 |

| 外装キズ | 外装へこみ | うき | 曲がり | サビ | 補修跡 | 割れ | 庫内キズ | 庫内へこみ | 庫内穴あき | 床汚れ |
