| 車両情報 | | | | |
| UDトラックス | 平成16年6月 | PB-MK35A | ドライバン | MK35A-00008 |

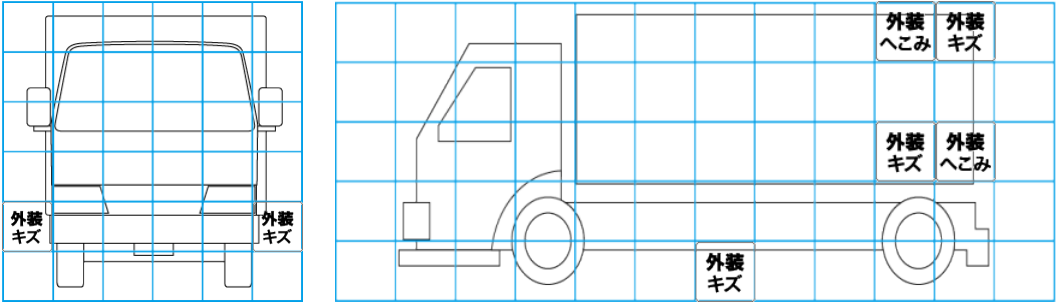
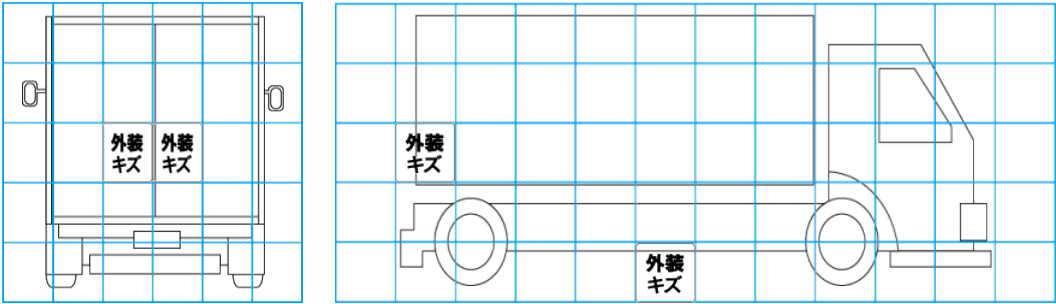
特記事項 \*キャブ、ボデー文字消し塗装。キャブ内汚れ傷。運転横側ドア灰皿欠品。フロント左タイヤハウスカバー割れ。

| 上物仕様 | | | |
|---|---|---|---|
| 【備考】ラッシングレール2段。庫内灯5ヶ。前後ベンチレーター1対。天窓2枚。リヤ跳ね上げ扉（下部曲り有）。三方下部内張り穴あき有。扉内雨漏れ跡有。 | | | |
