| 車両情報 | | | | |
| 三菱ふそう | 平成28年3月 | TKG-FEA50 | ドライバン | FEA50-543087 |

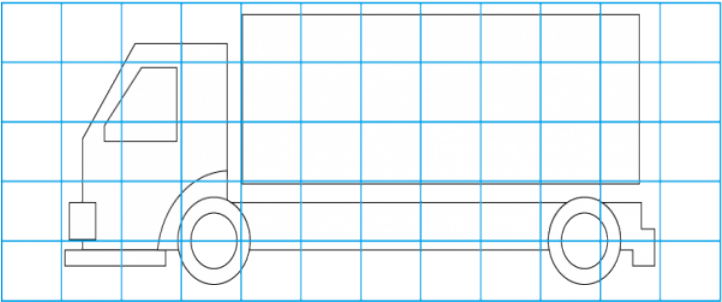
| 外装状態 | | | |

| 外装状態 | | | |
|---|---|---|---|
| キャブコーション | フレーム番号 | フレームのさび | 飛石 |
| 有 | 確認済 | 小 | 無 |

| 【外装】 | | | | 【ボデー内】 | | | | | | |
| 外装<br>キズ | 外装<br>へこみ | うき | 曲がり | サビ | 補修跡 | 割れ | 庫内<br>キズ | 庫内<br>へこみ | 庫内<br>穴あき | 床<br>汚れ |
