日旬: RO3.07/0	2	, , ,	жоо. — [м] У	5年年5.0000000						
車両情報										
車名		初年度登録	型式		形状			車台	号番号	
トレクス	トレクス 平成18年8月			アルミ平			玉[44]6170玉			
走行		馬力	シフト		ブレ	ノーキ		オ	ディ内寸	
					I	アー	長: 12,6 高: 980		m 幅 : 2,400 m 門高 :) mm mm
○:良好	: 通常	走行問題なし △	: 要修理 /	:装備無し	· **あく	までも当社	上判断基準に	よるもの	です	
_	エンシ 結果		✓ 点検項目	電装関係	系 状態	<u> </u>	点検項目	キャヒ 結果	ごン 状態	
異音	/		エアコン	/		シ		/		
オイル混入	/		スターター	/		^	ッドライト	/

上物仕様										
上物名	メーカー	型式「製造番号」	年式							
	日本トレクス	PFG342CE	平成18年8月							
【備考】床板2重張り。床鉄板補修	 跡有。丸カンフック12対。煽りロッ	ク左リヤ上部1ケ、右リヤ前後上部2·								
[/#本]										
() () () () () () () () () ()	[備考]									
【備考】										
i

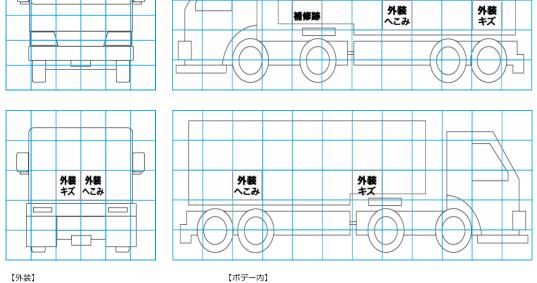
外装状態									
キャブコーション	フレーム番号	フレームのさび	飛石						
有	確認済	Ŋ١	点傷有

| 外装 | 外装 | 大表 | かき | 曲がり | サビ | 補修膳 | 割れ | 庫内 | 庫内 | 木 | 六次あき | | 済れ
