| 車両情報 | | | | |
| いすゞ | 平成25年3月 | QKG-CYJ77A | アルミウイング | CYJ77A-7006278 |

| 上物仕様 | | | |
|---|---|---|---|
| アルミウイング | 日本フルハーフ | DML<br>「W9DA211」 | 平成25年 |

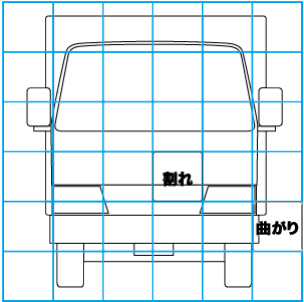
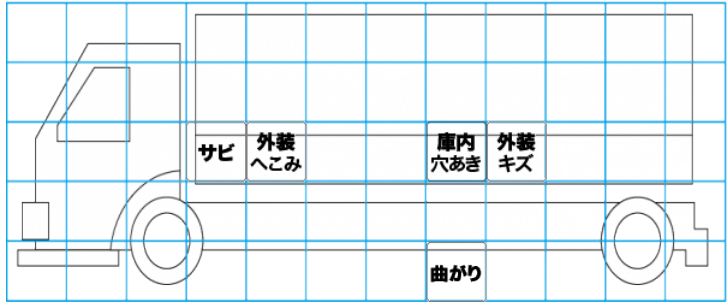
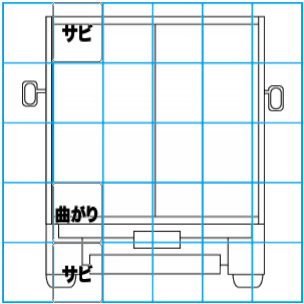
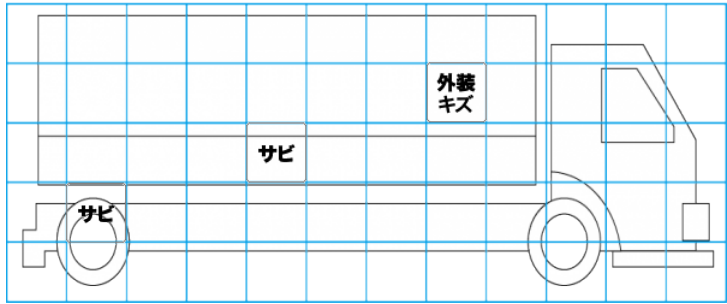
| 外装状態 | | | |

| 外装状態 | | | |
|---|---|---|---|
| キャブコーション | フレーム番号 | フレームのさび | 飛石 |
| 有 | 確認済 | 小 | 点傷有 |

| 【外装】 | | | | | 【ボデー内】 | | | | | |
| 外装<br>キズ | 外装<br>へこみ | うき | 曲がり | サビ | 補修跡 | 割れ | 庫内<br>キズ | 庫内<br>へこみ | 庫内<br>穴あき | 床<br>汚れ |
