| 車両情報 | | | | |
| 三菱ふそう | 平成28年4月 | TKG- <span>FEA20</span> | 平ボディ | <span>FEA20-541049</span> |

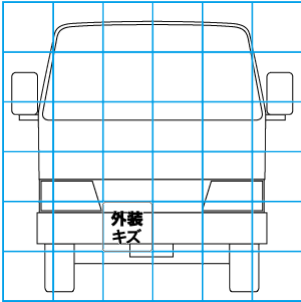
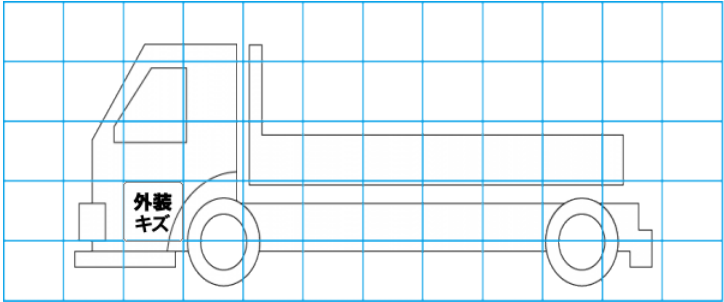
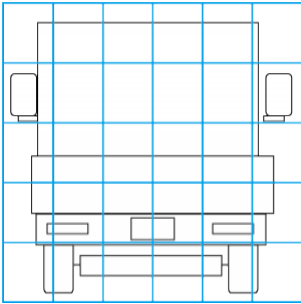
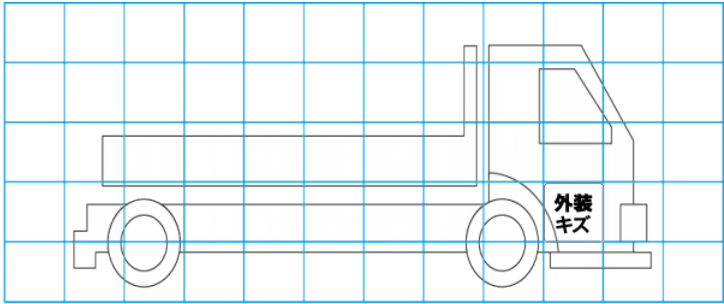
| 外装状態 | | | |

| 外装状態 | | | |
|---|---|---|---|
| キャブコーション | フレーム番号 | フレームのさび | 飛石 |
| 有 | 確認済 | 無 | 点傷有 |

特記事項 キャブ内汚れ傷。インパネポケット欠品。シートデッキ付。  
記録簿 有 (H29/11～R2/4)
