| 車 両 情 報 | | | | | |
| 日野 | 平成26年6月 | QKG-FS1EKAA | ダンプ | FS1EKA-13024 | |

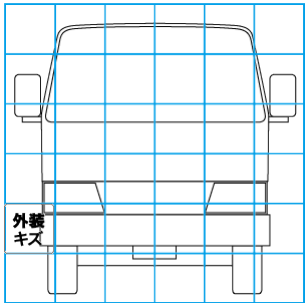
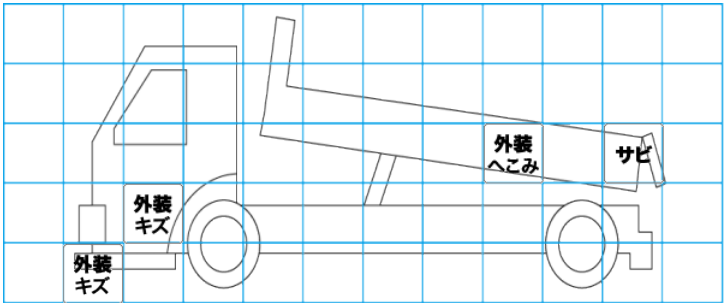
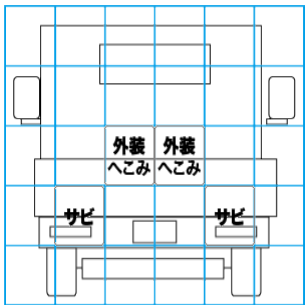
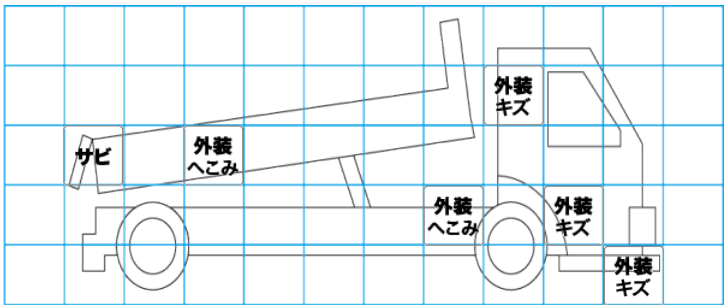
| 外装状態 | | | |

| 外装状態 | | | |
|---|---|---|---|
| キャブコーション | フレーム番号 | フレームのさび | 飛石 |
| 有 | 確認済 | 小 | 点傷有 |

| 【外装】 | | | 【ボデー内】 | | | | | | | |
| 外装キズ | 外装へこみ | うき | 曲がり | サビ | 補修跡 | 割れ | 庫内キズ | 庫内へこみ | 庫内穴あき | 床汚れ |
