| 車 両 情 報 | | | | |
| 日野 | 平成27年5月 | TKG-XZU640M | ドライバン | XZU640-0004193 |

| 上物仕様 | | | |
|---|---|---|---|
| ドライバン | 日本フルハーフ | DLK<br>「T2D8629」 | 平成27年 |

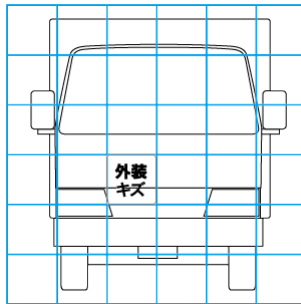
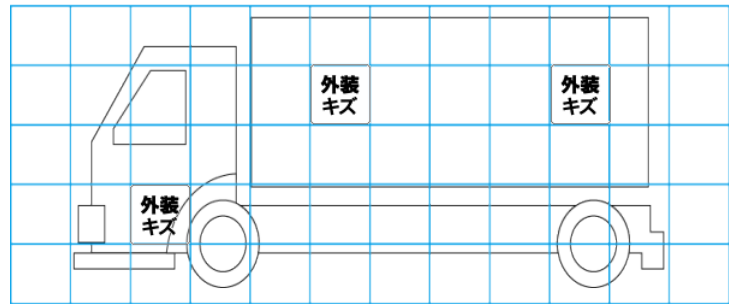
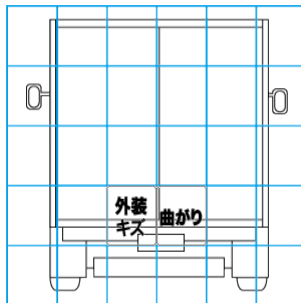
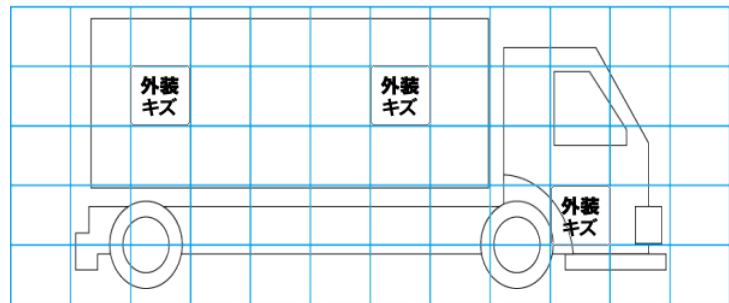
特記事項 ※H30/10月：走行127.914km時クラッチOH済  
キャブ内汚れ傷。助手席ドア灰皿欠品。

| 外装状態 | | | |
|---|---|---|---|
| 有 | 確認済 | 無 | 点傷有 |

【外装】

【ボデー内】
