車検情報			
車名	年式	排ガス	車体番号
三菱	H24	QKG	FS54VZ-520490
走行	馬力	シフト	
825,519 km	380 (ps) /kw	M/T ・ A/T ・ (セミA)	
ブレーキ	ボディ内寸		
(エア) ・ バキューム	長： 9.39 m 幅： 2.32 m 高： 2.57 m 門高： 2.37 m

◎：良好 ○：通常走行問題なし △：要修理 ※あくまでも当社判断基準によるものです

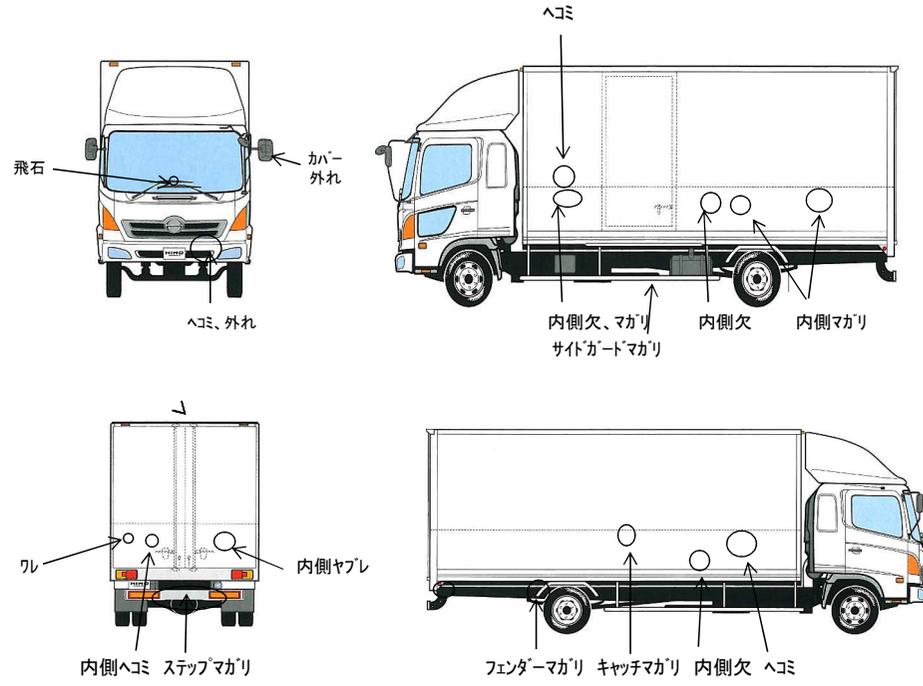
外装状態	
ボデーコーション	フレーム番号
(有) ・ 無 ・ ()	(確認済) ・ 一部不鮮明 ・ 見えない
フレームのさび	飛石
(無) ・ 小 ・ 中 ・ 大	無 ・ 点傷有 ・ (飛石有) リペア (可) ・ 不可)

外装状態は写真や現車もあわせてご確認ください。
