Bfd: R04. 12/06 **♥ 山」 GROUP 車両チェックシート** 管理番号: 1233105

車両情報							
車名	初年度登録	型式	形状		車台番号		
日野	令和 1年7月	TKG-XZU712M	ドライバン	XZU7	12-0006048-A		
走行	馬力	シフト	ブレーキ		ボディ内寸		
89,682km	136PS/100KW	M/T 6速	バキューム	長: 4,490 高: 2,170	mm 幅:2,070 mm mm 門高:2,090 mm		
<ul><li>◎:良好</li><li>○:通常走行問題なし</li><li>△:要修理</li><li>/:装備無し</li><li>※あくまでも当社判断基準によるものです</li></ul>							
<b>▼</b> エンジン	<i>'</i>	電装料		_	キャビン		
点検項目 結果	状態	点検項目 結果	状態	点検項目	結果		
<ul><li>異音</li><li></li></ul>		エアコン © スターター ©			<ul><li>◎ ハロゲン</li></ul>		
オイル漏れ ◎	•••••	オルタネーター ◎			© .		
水混入   ◎	•••••	P/W(運転席) ◎		ワイパー	©		
水漏れ ◎		P/W(助手席) ◎		ミラー	©		
燃料漏れ ◎		坂道発進装置 /	r	_			
排気 ◎		異常ランプ ◎			走行関係 (☆牙•		
マフラー ◎		オーディオ ◎	•	点検項目	結果 状態		
ターボ ◎		バックカメラ <b>。</b> ◎	カラー	リーフサス	©		
冷却水吹返  ◎		電格ミラー ◎			/		
ミッショ	ョン	ETC /			© <b>:</b>		
点検項目 結果	状態	タコグラフ : ◎	アナログ	ハンドル			
ギア鳴き ◎		<ul><li>✓ 上物位</li><li>点検項目</li><li>結果</li></ul>		燃料タンク	の スチール ◎ 100L		
ギア抜け   ◎			<b></b>	<b>F</b> 5	デフ		
クラッチ ◎ g 異音 ◎	•••••	床材質 /	木材	点検項目	結果		
オイル漏れ ○	•••••			異音	0		
リターダ /	•••••

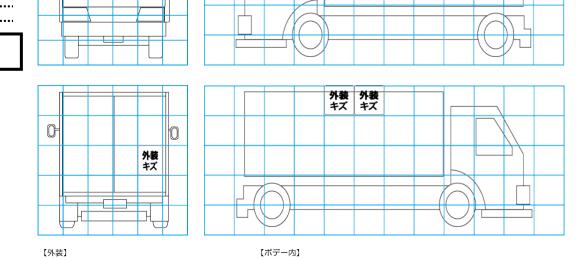
外装状態						
キャブコーション	フレーム番号	フレームのさび	飛石			
有確認済		無	飛石有(リペア 可)

**外装** キズ

> **外装** キズ キズ

**庫内** へこみ

**庫内** キズ 床 汚れ

**庫内** 穴あき

**外装** へこみ
