| 車 両 情 報 | | | | |
| 日野 | 平成28年7月 | QPG-FW1EXEG | アルミウイング | FW1EXE-16675 |

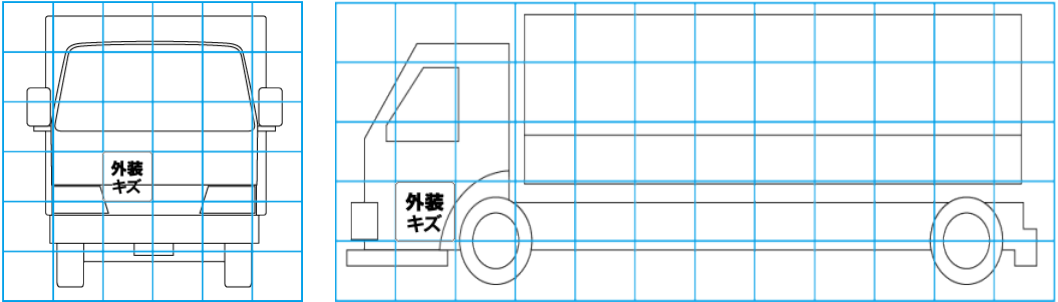
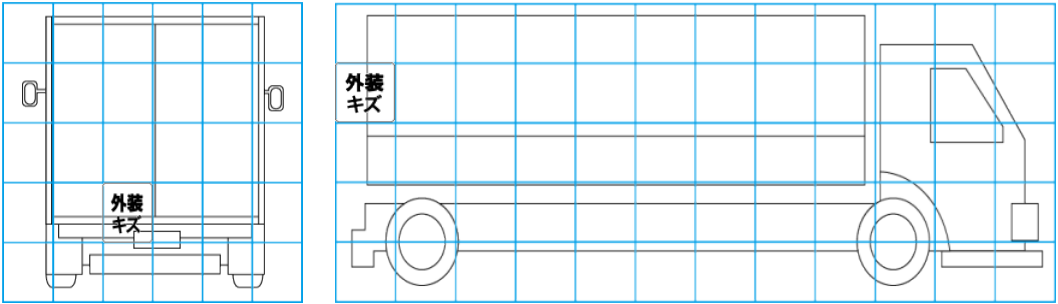
| 外装状態 | | | |

特記事項    キャブ内汚れ傷。右ステップカバー欠品。フロントバンパー左コーナカバー欠品。導風板看板レンズ欠品。

| 上物仕様 | | | |
|---|---|---|---|
| 【備考】    *ウイング作動不良。センターローラー。ラッシングレール2段。引き出しフック9対。庫内灯6ケ。90度ストッパー。 | | | |

| 外装状態 | | | |
|---|---|---|---|
| キャブコーション | フレーム番号 | フレームのさび | 飛石 |
| 有 | 確認済 | 中 | 点傷有 |
