車両情報				
車名	初年度登録	型式	形状	車台番号
UDトラックス	平成28年8月	GPG-CD5ZA	アルミウイング	JNCMM60C7GU006118
走行	馬力	シフト	ブレーキ	ボディ内寸
398,927km	380PS/279KW	A/T エスコット 12速	エア	長: 9,640 mm 幅: 2,400 mm 高: 2,490 mm 門高: 2,410 mm

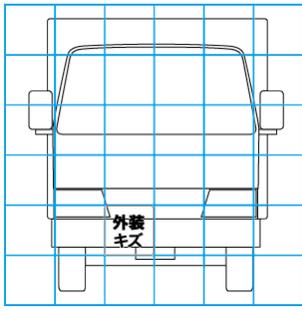
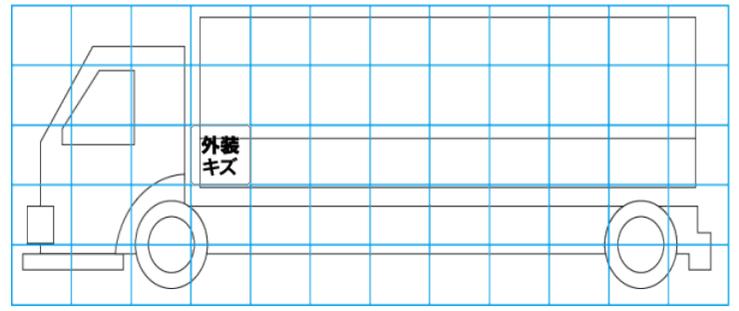
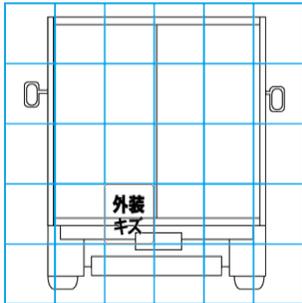
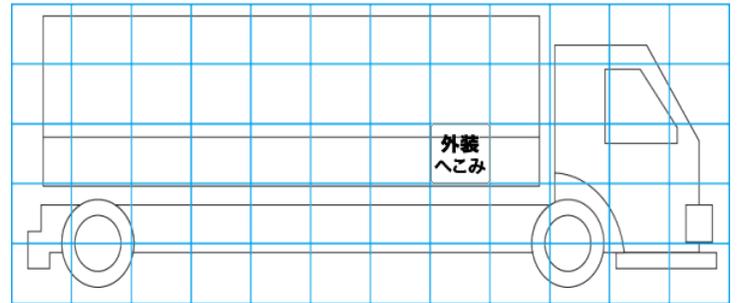
外装状態			
キャブコーション	フレーム番号	フレームのさび	飛石
有	確認済	無	点傷有

特記事項 キャブ内汚れ傷。タコグラフ欠品。インパネポケット欠品。フロントグリルがた有。スベアタイヤ欠品。
記録簿 有 (R2/8)

【外装】					【ボデー内】					
外装キズ	外装へこみ	うき	曲がり	サビ	補修跡	割れ	庫内キズ	庫内へこみ	庫内穴あき	床汚れ
