| 車両情報 | | | | | |
| UDトラックス | 平成28年10月 | TKG-MK38L | アルミウイング | JNCLSC0A5HU013763 | |

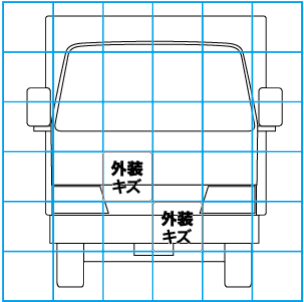
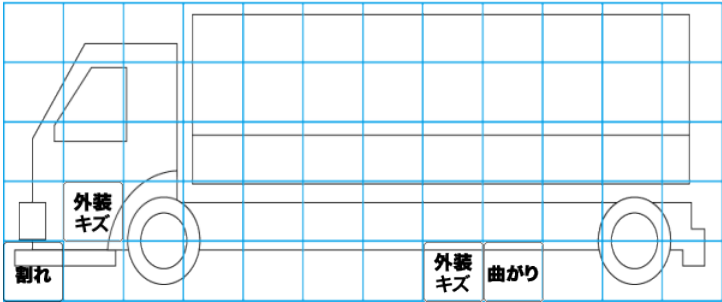
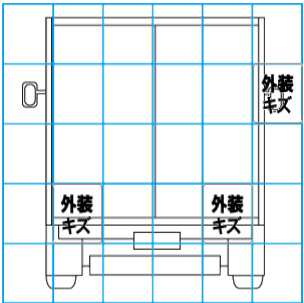
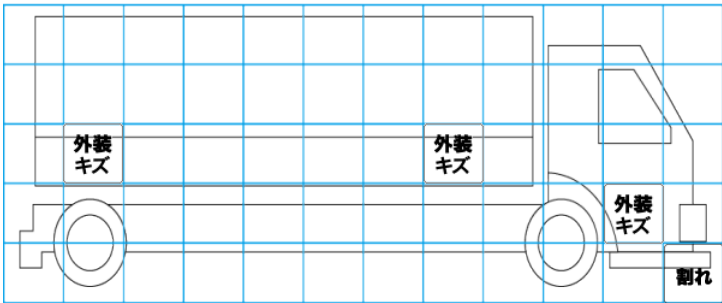
【外装】

特記事項 キャブ内汚れ傷。インパネポケット欠品。左フォグランプ不灯。右バックランプ取付割れ。左ステップスカート割れ。

| 外装状態 | | | |
|---|---|---|---|
| 有 | 確認済 | 小 | 点傷有 |
