車両情報				
車名	初年度登録	型式	形状	車台番号
三菱ふそう	令和 1年6月	2KG-FK71F	冷凍バン	FK71F-601194
走行	馬力	シフト	ブレーキ	ボディ内寸
65,760km	220PS/162KW	M/T 6速	エア	長: 6,240 mm 幅: 2,310 mm 高: 2,100 mm 門高: 2,070 mm

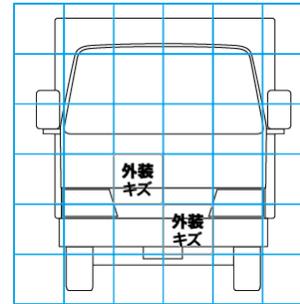
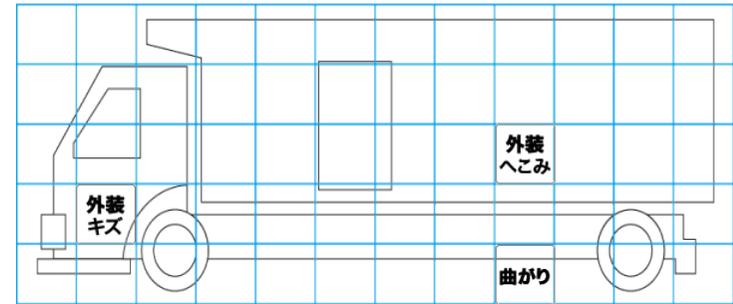
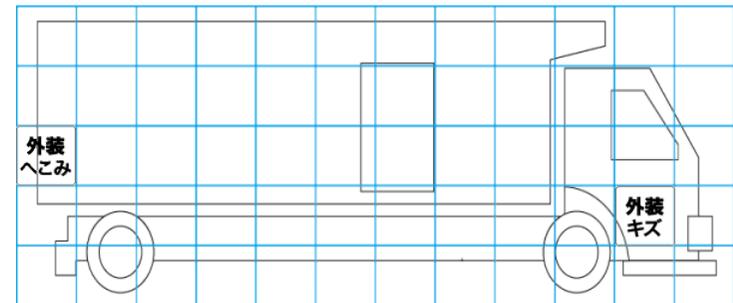
外装状態			
キャブコーション	フレーム番号	フレームのさび	飛石
有	確認済	無	飛石有(リペア可)

【外装】					【ボデー内】					
外装キズ	外装へこみ	うき	曲がり	サビ	補修跡	割れ	庫内キズ	庫内へこみ	庫内穴あき	床汚れ
