| 車両情報 | | | | |
| 日野 | 平成27年12月 | QPG-FW1EXEG | 冷凍バン | FW1EXE-13777 |
| 494,406km | 380PS/279KW | M/T 7速 | エアー | 長：9,420 mm 幅：2,270 mm<br>高：2,440 mm 門高：2,260 mm |

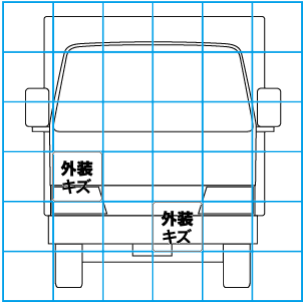
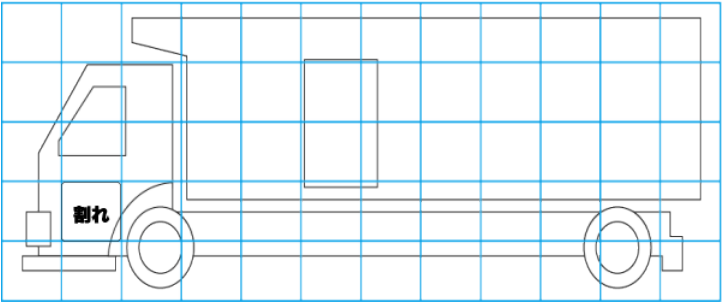
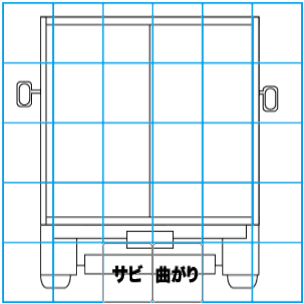
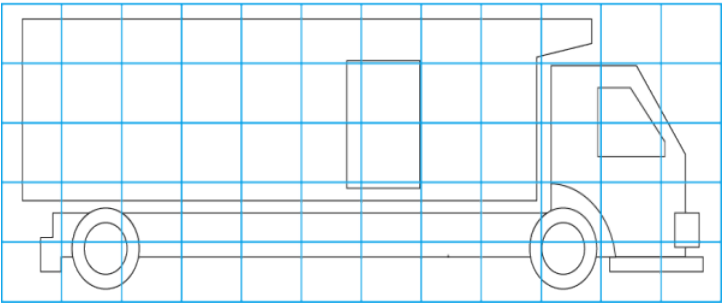
【外装】

特記事項 反射板曲がり、サビ有り ボデー看板跡有り

| 上物仕様 | | | |
|---|---|---|---|
| 【備考】床キーストン ジョロダ－4列 センターローラー ラッシング2段 エアリブキズ有り | | | |

| 外装状態 | | | |
|---|---|---|---|
| 有 | 確認済 | 小 | 点傷有 |
