車両情報				
車名	初年度登録	型式	形状	車台番号
三菱ふそう	令和 1年2月	TPG-FEB50	ドライバン	FEB50-572594
走行	馬力	シフト	ブレーキ	ボディ内寸
3,835km	150PS/110KW	M/T 5速	ハキューム	長: 4,490 mm 幅: 2,070 mm 高: 2,070 mm 門高: 2,000 mm

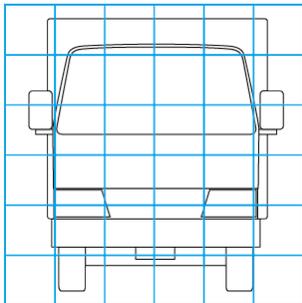
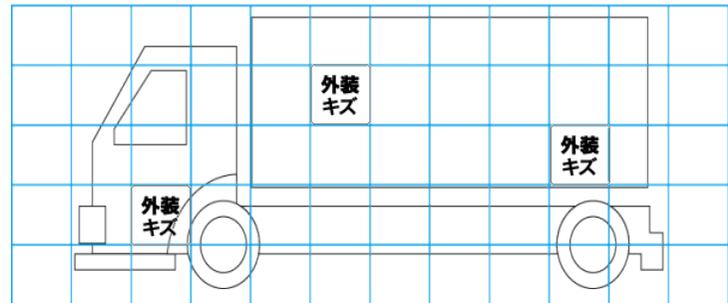
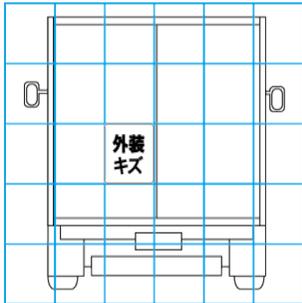
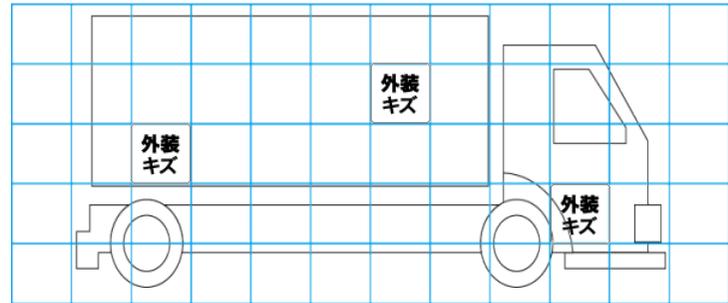
外装状態			
キャブコーション	フレーム番号	フレームのさび	飛石
有	確認済	無	無

【外装】	【ボデー内】
<input type="checkbox"/> 外装キズ <input type="checkbox"/> 外装へこみ <input type="checkbox"/> うき <input type="checkbox"/> 曲がり <input type="checkbox"/> サビ <input type="checkbox"/> 補修跡 <input type="checkbox"/> 割れ	<input type="checkbox"/> 庫内キズ <input type="checkbox"/> 庫内へこみ <input type="checkbox"/> 庫内穴あき <input type="checkbox"/> 床汚れ
