車両情報				
車名	初年度登録	型式	形状	車台番号
三菱ふそう	平成18年6月	PJ-FV50JY	クレーン付平	FV50JY-540252
走行	馬力	シフト	ブレーキ	ボディ内寸
642,360km	380PS/279KW	M/T 6速	エア	長: 7,180 mm 幅: 2,370 mm 高: 1,210 mm 門高: mm

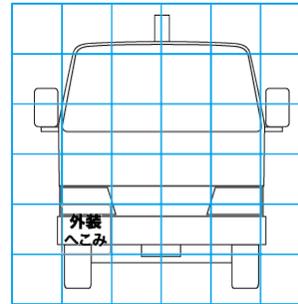
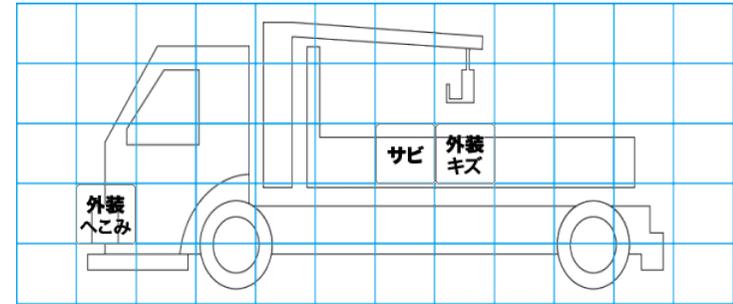
【外装】

外装状態			
キャブコーション	フレーム番号	フレームのさび	飛石
有	確認済	小	飛石有(リペア不可)

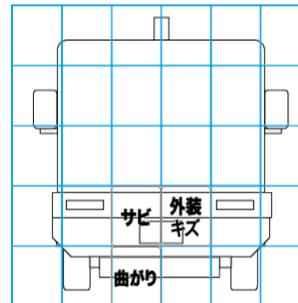
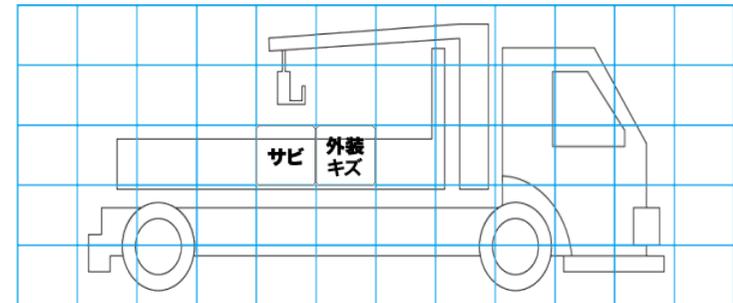
【ボデー内】

特記事項 上物動作確認未実施、荷台多数穴、キズ有り、キャブ内汚れ  
記録簿 有 (H19/6~R3/5)

上物仕様			
上物名	メーカー	型式「製造番号」	年式
平ボディ	喜多村製作所	「GK2665」	平成18年6月
【備考】 荷台内鉄板めくれ有			
クレーン/クレーン	ユニック	E110L80	平成18年5月
【備考】 吊上荷重2.98t			
【備考】
