車両情報				
車名	初年度登録	型式	形状	車台番号
三菱ふそう	平成20年5月	BDG-FV50JX	ダンプ	FV50JX-550766
走行	馬力	シフト	ブレーキ	ボディ内寸
863,936km	380PS/279KW	M/T 7速	エア	長: 5,090 mm 幅: 2,200 mm 高: 480 mm 門高: mm

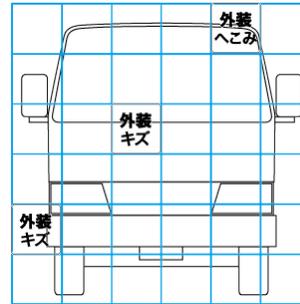
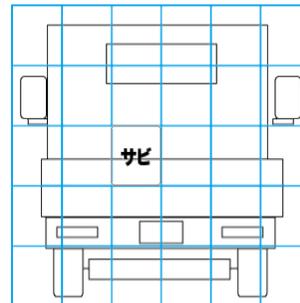
上物仕様			
上物名	メーカー	型式「製造番号」	年式
ダンプ	極東開発工業	DD10-761 「07U1117035」	平成20年
【備考】 電動コボレーン。※床鉄板穴空き有り、後部補修有り。			
【備考】			
【備考】

外装状態			
キャブコーション	フレーム番号	フレームのさび	飛石
有	確認済	小	無

【外装】					【ボデー内】					
外装キズ	外装へこみ	うき	曲がり	サビ	補修跡	割れ	庫内キズ	庫内へこみ	庫内穴あき	床汚れ
