| 車両情報 | | | | |
| いすゞ | 平成17年9月 | ADG-FRR90K3S | クレーン付平 | FRR90K3S-7000313 |

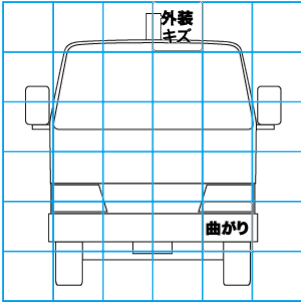
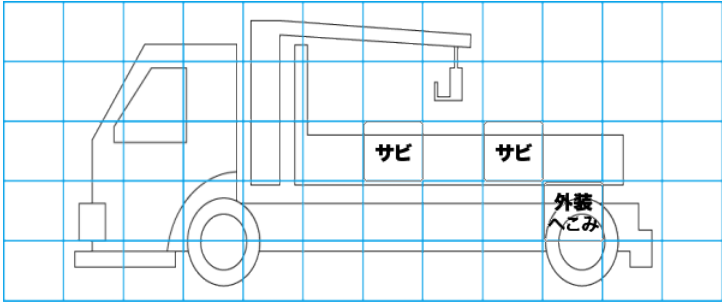
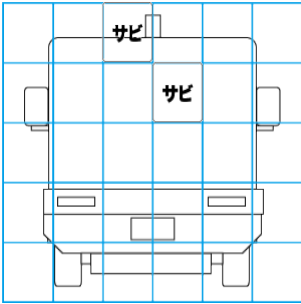
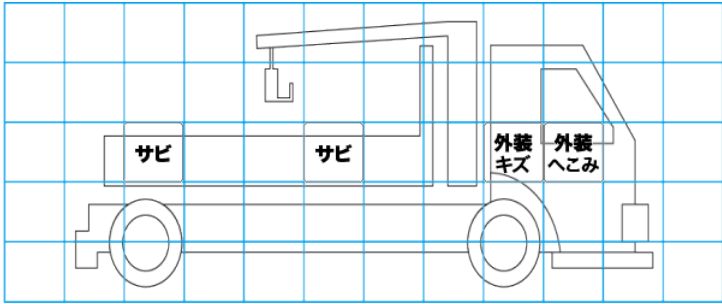
| エンジン | | | 電装関係 | | | キャビン | | |
|---|---|---|---|---|---|---|---|---|
| オイル漏れ | ◎ | | オルタネーター | ◎ | | ウィンカー | ○ | 前：右割れ |

| タイヤ残量 | | | | タイヤサイズ | | | |
|---|---|---|---|---|---|---|---|
| 素材：スチール | | | | 備考：フロント左右側面亀裂あり。 | | | |

| 外装状態 | | | |
|---|---|---|---|
| 有 | 確認済 | 小 | 飛石有(リペア可) |
