車両情報				
車名	初年度登録	型式	形状	車台番号
三菱ふそう	平成29年1月	TPG-FEB90	アルミウイング	FEB90-551077
走行	馬力	シフト	ブレーキ	ボディ内寸
82,314km	175PS/129KW	A/T デュオニック 6速	ハキューム	長: 5,030 mm 幅: 2,090 mm 高: 2,140 mm 門高: 2,030 mm

上物仕様			
上物名	メーカー	型式「製造番号」	年式
アルミウイング	パブコ	「6Y9S4561」	平成28年11月
【備考】 ラッシングレール2段、庫内灯2カ所、引き出し床フック5対、庫内リヤゲートリモコンあり※上物年式違い			
パワーゲート/跳ね上げゲート	パブコ	PRAM10-1455N 「S71003917」	平成28年
【備考】 全長1560mm、全幅2040mm、有効長1880mm、ストッパー迄1320mm ※上物年式違い			
【備考】

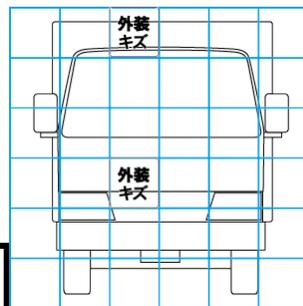
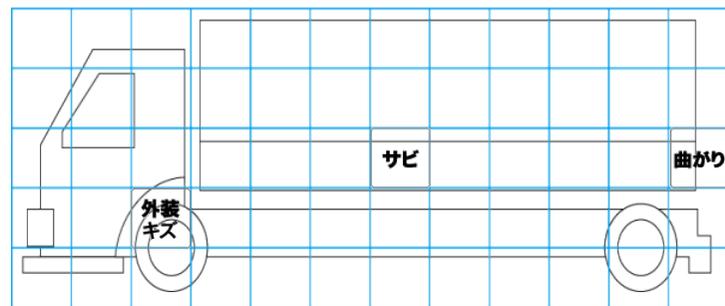
【外装】

特記事項 左右ドア凹み傷多かったため中古と交換、スベアキーなし

外装状態			
キャブコーション	フレーム番号	フレームのさび	飛石
有	確認済	小	点傷有

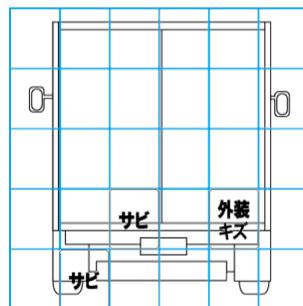
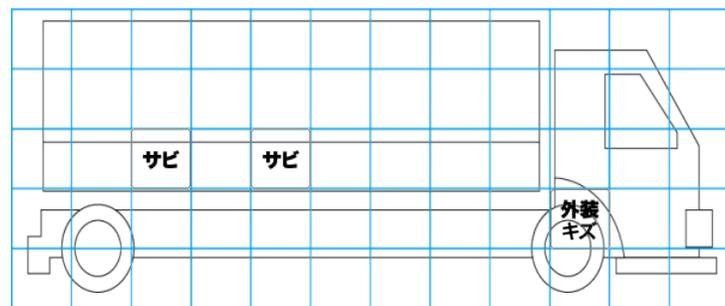
【ボデー内】

外装キズ	外装へこみ	うき	曲がり	サビ	補修跡	割れ	庫内キズ	庫内へこみ	庫内穴あき	床汚れ
------	-------	----	-----	----	-----	----	------	-------	-------	-----
