| 車 両 情 報 | | | | | |
| 日野 | 平成26年6月 | TKG-FC9JLAP | アルミウィング | FC9JLA-10891 | |

| 上物仕様 | | | |

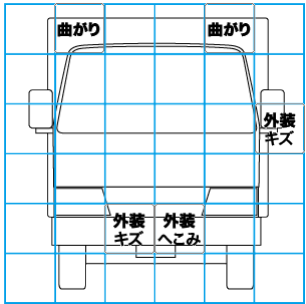
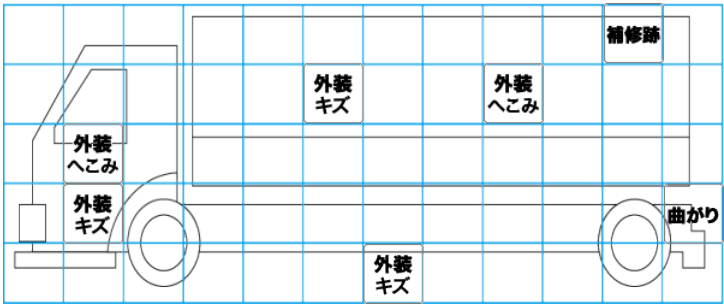
【外装】

**特記事項** キャブ内汚れ傷。インパネポケット欠品。スターターキー1本（スペアー、ボデーキー無）。

| 外装状態 | | | |
|---|---|---|---|
| 有 | 確認済 | 無 | 点傷有 |

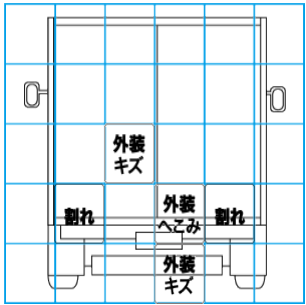
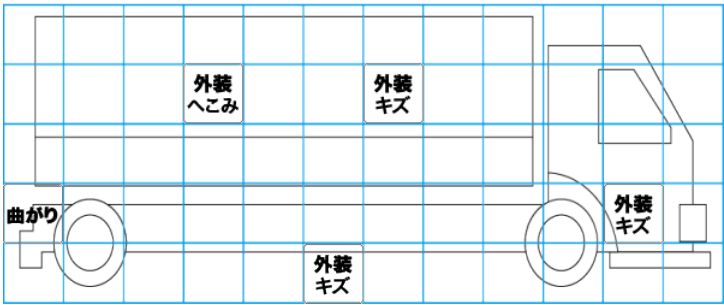
【ボデー内】

| 上物仕様 | | | |
|---|---|---|---|
| 【備考】ラッシングレール1段。庫内灯3ケ（1ケレンズ欠品）。センターシート破れ。左ウイング後方屋根、側面補修跡。左内張割れ有。リヤ台枠左右亀裂。 | | | |
