| 車 両 情 報 | | | | |
| UDトラック | 平成26年6月 | KQK-CG5ZA | アルミウィング | CG5ZA-12688 |

特記事項 \*R4、4、5 / 439899Kmモーターズにてクラッチオーバーホール済（記録簿有）。キャブ内汚れ傷。タコグラフ欠品。インパネポケット欠品。右ドアすれ。スターターキー1本、スベアー無、ボデーキー1本、燃料キャップキー1本、エアロールコントロールBOXキー1本。

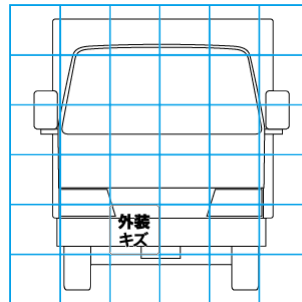
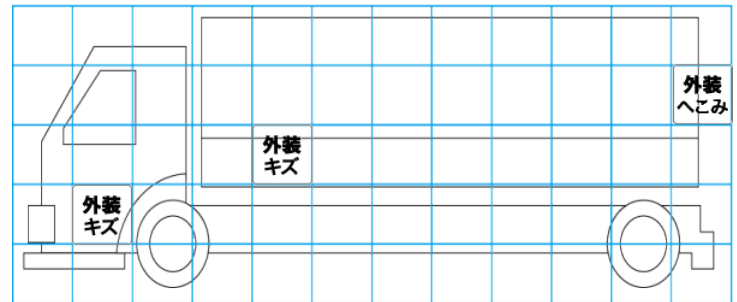
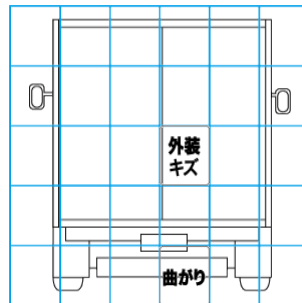
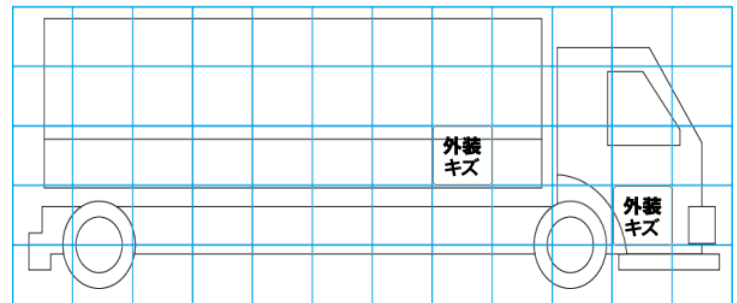
| 外装状態 | | | |

| 外装状態 | | | |
|---|---|---|---|
| キャブコーション | フレーム番号 | フレームのさび | 飛石 |
| 有 | 確認済 | 無 | 点傷有 |

| 【外装】 | | | | 【ボデー内】 | | | | | | |
| 外装<br>キズ | 外装<br>へこみ | うき | 曲がり | サビ | 補修跡 | 割れ | 庫内<br>キズ | 庫内<br>へこみ | 庫内<br>穴あき | 床<br>汚れ |
