| 車両情報 | | | | |
| 三菱ふそう | 平成28年4月 | TKG-FEB50 | 冷凍バン | FEB50-544446 |

特記事項

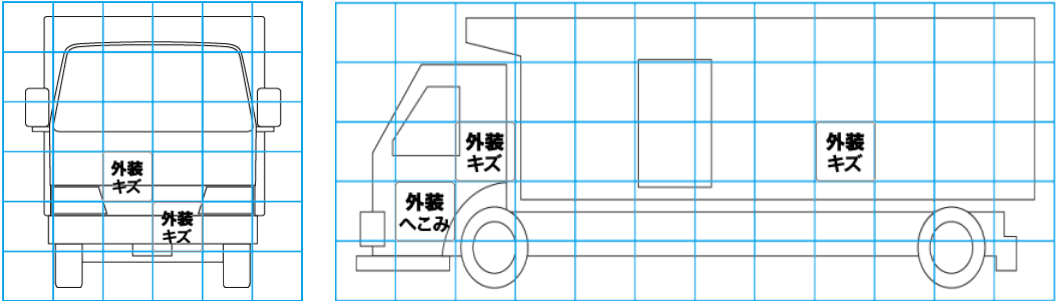
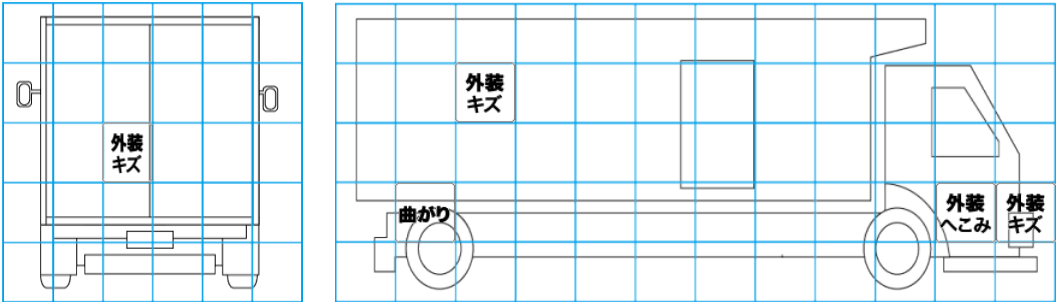
| 外装状態 | | | |

| 外装状態 | | | |
|---|---|---|---|
| キャブコーション | フレーム番号 | フレームのさび | 飛石 |
| 有 | 確認済 | 無 | 点傷有 |

外装キズ

外装へこみ

うき

曲がり

サビ

補修跡

割れ

庫内キズ

庫内へこみ

庫内穴あき

床汚れ
