| 車両情報 | | | | |
| いすゞ | 平成29年5月 | QKG-CYL77B | アルミウイング | CYL77B-7002970 |

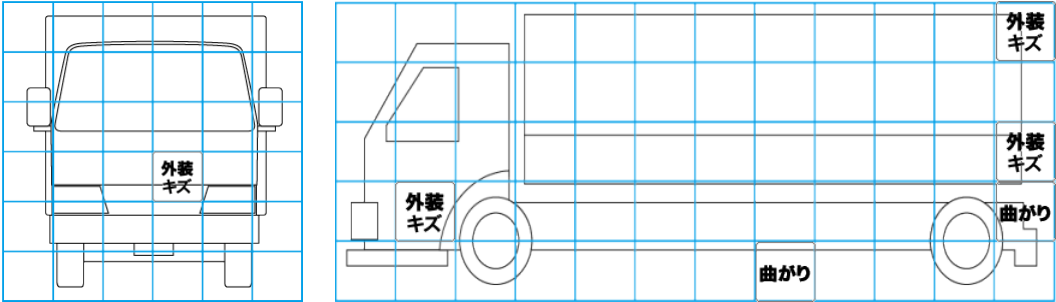
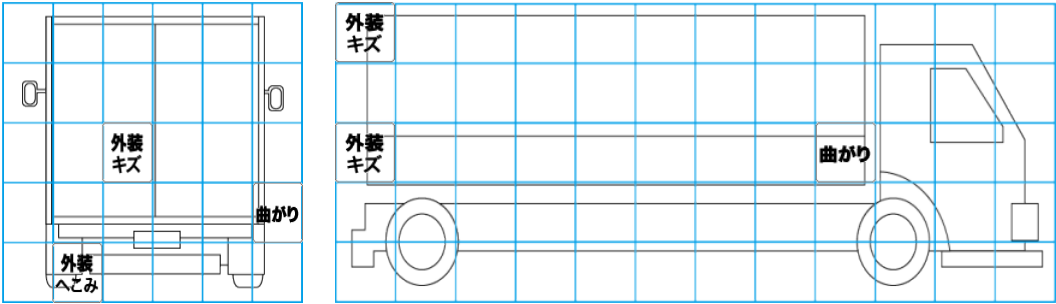
| 外装状態 | | | |

| 【外装】 | | | | | 【ボデー内】 | | | | | |
| 外装<br>キズ | 外装<br>へこみ | うき | 曲がり | サビ | 補修跡 | 割れ | 庫内<br>キズ | 庫内<br>へこみ | 庫内<br>穴あき | 床<br>汚れ |
