車両情報				
車名	初年度登録	型式	形状	車台番号
UDトラックス	平成19年7月	ADG-CW4YL改	脱着式コンテナ車	CW4YL-20221
走行	馬力	シフト	ブレーキ	ボディ内寸
961,331km	450PS/331KW	M/T H/L 6速	エア	長: mm 幅: mm 高: mm 門高: mm

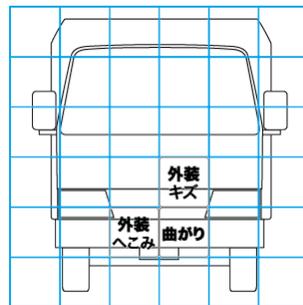
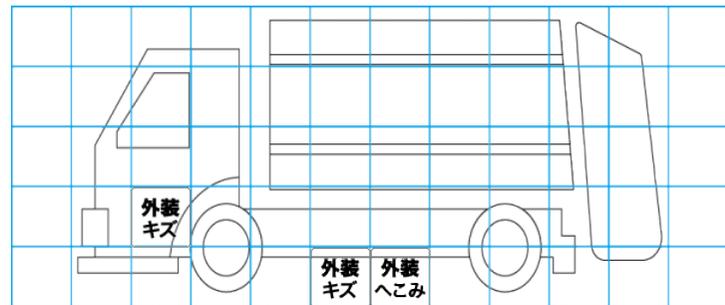
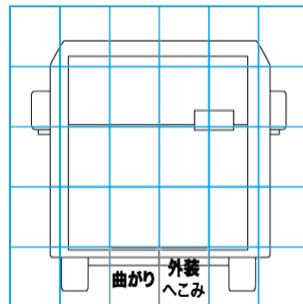
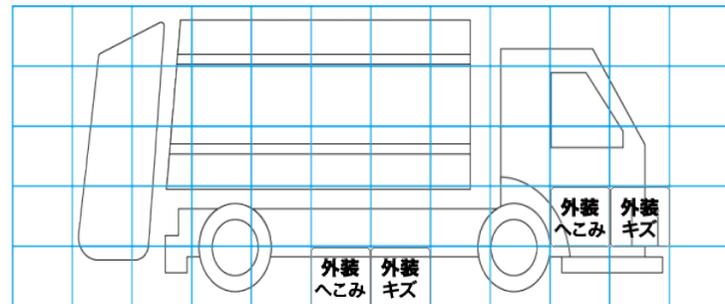
【外装】

外装状態			
キャブコーション	フレーム番号	フレームのさび	飛石
有	確認済	無	点傷有

外装キズ	外装へこみ	うき	曲がり	サビ	補修跡	割れ	庫内キズ	庫内へこみ	庫内穴あき	床汚れ
------	-------	----	-----	----	-----	----	------	-------	-------	-----
