| 車 両 情 報 | | | | | |
| 日野 | 平成20年7月 | BDG-FW1EXYG | アルミ平 | FW1EXY-14945 | |

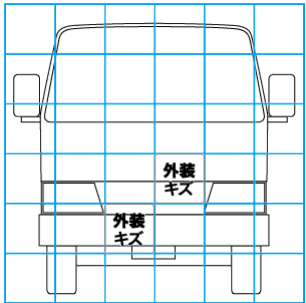
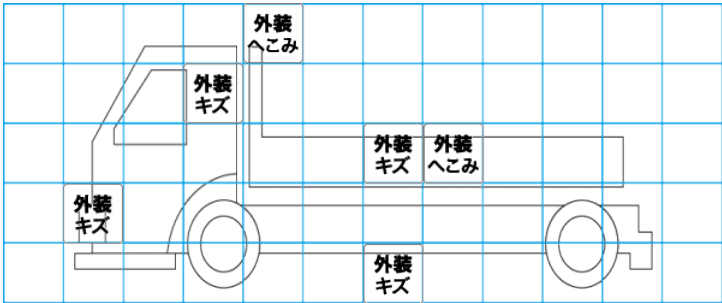
【外装】

特記事項 キャブ内汚れ、傷。インパネポケット欠品。フロントバンパー左コーナーカバー欠品。タコグラフ欠品。  
スターターキー1本、スペアキー1本、ボデーキー3本。

| 外装状態 | | | |
|---|---|---|---|
| 有 | 確認済 | 中 | 飛石有(リペア可) |

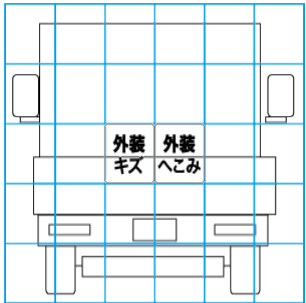
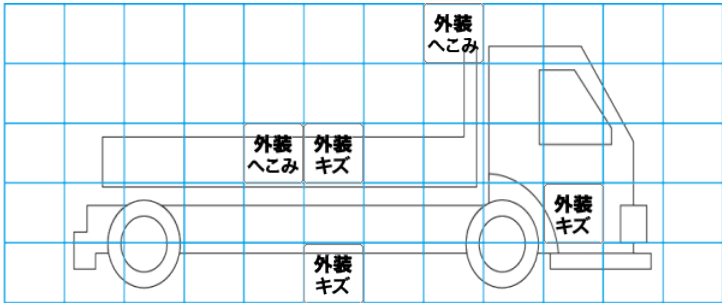
【ボデー内】

| 上物仕様 | | | |
|---|---|---|---|
| 【備考】床板割れ、穴あき有。丸カンフック42ヶ。スタンション穴27ヶ。スタンション4本。作業灯2ヶ。<br>前立て物入、上部シートデッキ（曲り有）。後方クロスメンバー錆。 | | | |
