| 車 両 情 報 | | | | | |
| UDトラックス | 平成19年3月 | PKG-CG4ZA | アルミ平 | CG4ZA-20208 | |

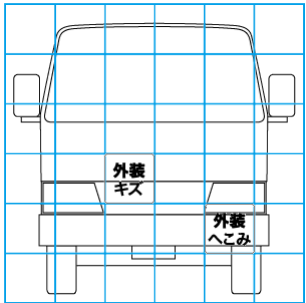
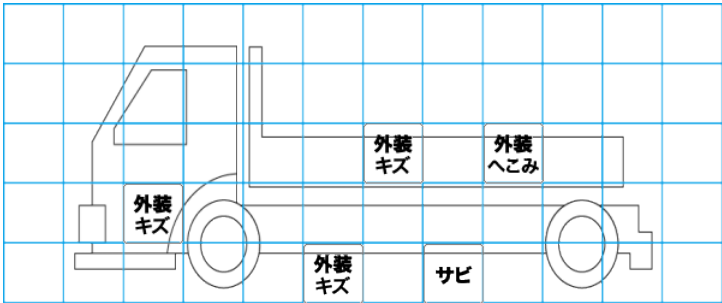
【外装】

特記事項 キャブ内汚れ、傷。キャブチルトシリンダーオイル滲み。スターターキー1本、スベアキー2本、尿素キャップキー2本。  
※H28/05月 走行：562.374km時T/M交換済

| 外装状態 | | | |
|---|---|---|---|
| 有 | 確認済 | 小 | 点傷有 |

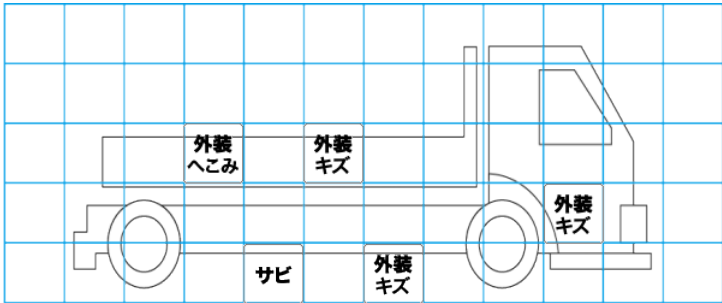
【ボデー内】

| 上物仕様 | | | |
|---|---|---|---|
| 【備考】床鉄板歪み、腐食有。床丸カンフック49ヶ。前立て丸カンフック2ヶ。作業灯2ヶ。 | | | |
