車両情報				
車名	初年度登録	型式	形状	車台番号
三菱ふそう	平成30年11月	TPG-FEB50	平ボディ	FEB50-570981
走行	馬力	シフト	ブレーキ	ボディ内寸
113,923km	150PS/110KW	A/T デュオニック 6速	ハキューム	長: 4,350 mm 幅: 2,080 mm 高: 370 mm 門高: mm

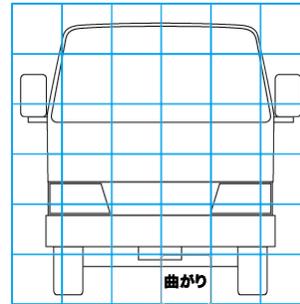
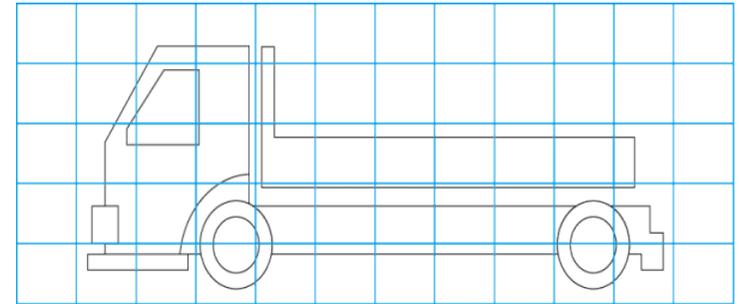
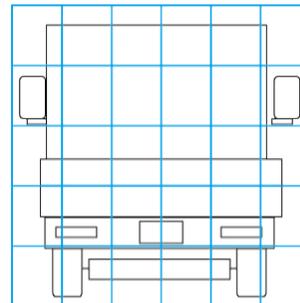
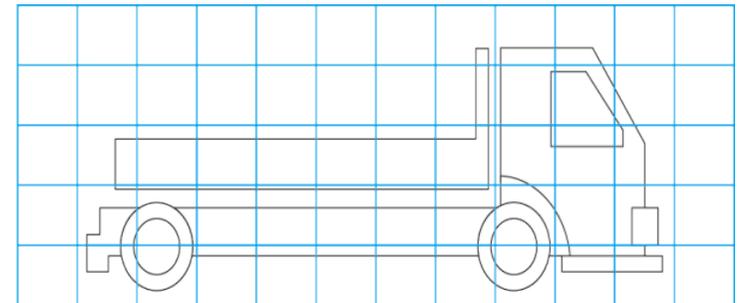
特記事項 キーレスキー1本、左バックランプ割れ
記録簿 無○

外装状態			
キャブコーション	フレーム番号	フレームのさび	飛石
有	確認済	無	点傷有

【外装】					【ボデー内】					
外装キズ	外装へこみ	うき	曲がり	サビ	補修跡	割れ	庫内キズ	庫内へこみ	庫内穴あき	床汚れ
