| 車 両 情 報 | | | | |
| 三菱ふそう | 平成29年12月 | 2PG-FS74HZ | アルミウィング | FS74HZ-500264 |

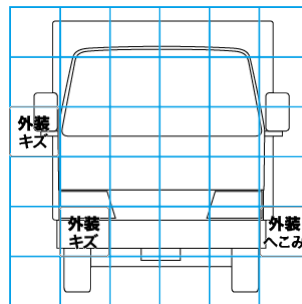
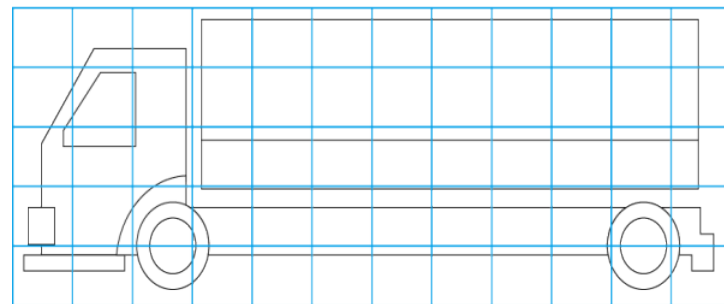
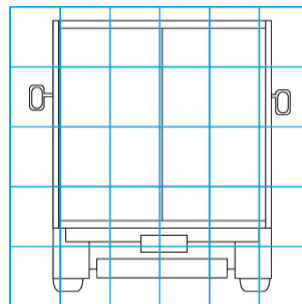
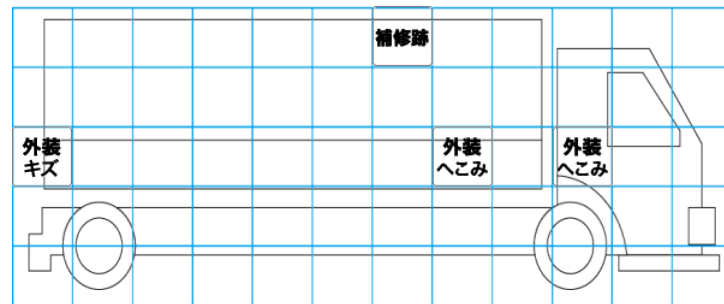
| 上物仕様 | | | |
|---|---|---|---|
| 【備考】 ラッシング2段、引出しフック9対、庫内灯4ヶ 天井補修跡2ヶ所あり※写真参照 | | | |

| 外装状態 | | | |
|---|---|---|---|
| 有 | 確認済 | 無 | 点傷有 |
