車両情報				
車名	初年度登録	型式	形状	車台番号
三菱ふそう	平成28年7月	TKG-FEB90	ドライバン	FEB90-542518
走行	馬力	シフト	ブレーキ	ボディ内寸
227,636km	175PS/129KW	A/T デュオニック 6速	ハキューム	長: 4,360 mm 幅: 2,050 mm 高: 2,070 mm 門高: 2,000 mm

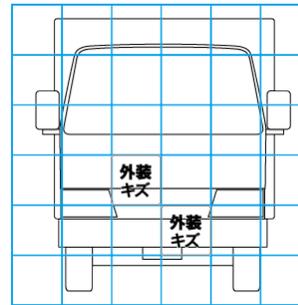
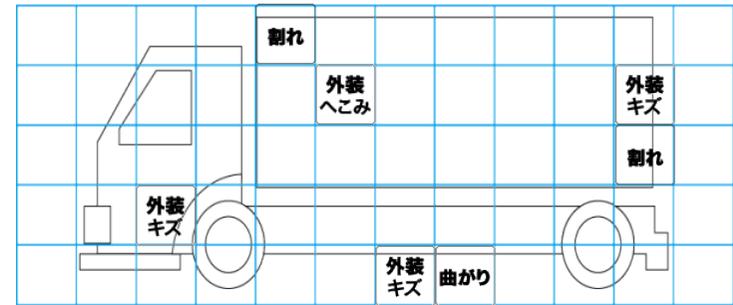
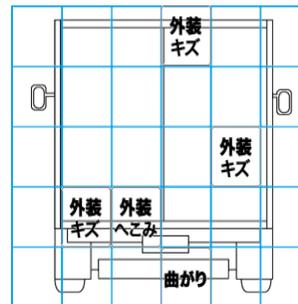
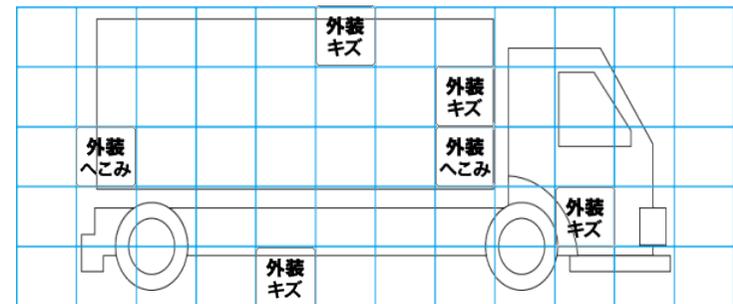
上物仕様			
上物名	メーカー	型式「製造番号」	年式
ドライバン	パブコ	666G1077	平成28年
【備考】 ラッシングレール2段。庫内灯2ヶ(不灯)。左右内張り鉄板ヘコミ。左スライド式サイド扉。左前キャストイング割れ。左側面後方コルゲートパネル割れ、ヘコミ。観音扉傷、ヘコミ有。			
パワーゲート/格納ゲート/3枚折り。	パブコ	PRAK10-6474NL「S70203982」	平成28年
【備考】 PG寸法: 全長1300mm、全幅1975mm、有効長1145mm、有効幅1915mm。最大荷重1000Kg。庫内リモコン付。			
【備考】

外装状態			
キャブコーション	フレーム番号	フレームのさび	飛石
有	確認済	無	点傷有

【外装】					【ボデー内】					
外装キズ	外装へこみ	うき	曲がり	サビ	補修跡	割れ	庫内キズ	庫内へこみ	庫内穴あき	床汚れ
