車両情報					
車名	初年度登録	型式	形状	車台番号	
三菱ふそう	平成18年9月	PJ-FT50JY	糞尿車	FT50JY-540170	
走行	馬力	シフト	ブレーキ	ボディ内寸	
343,377km	350PS/257KW	M/T 6速	エア	長: mm 高: mm	幅: mm 門高: mm

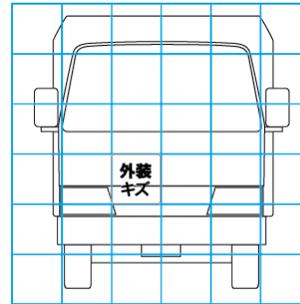
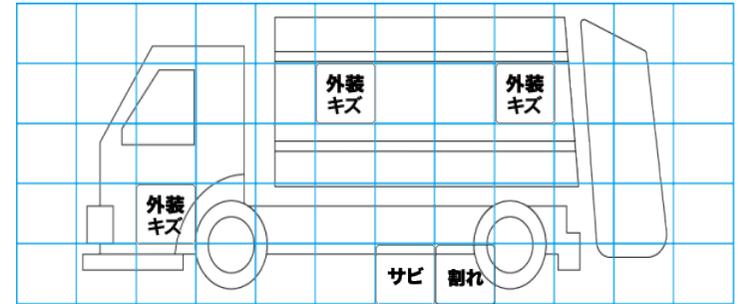
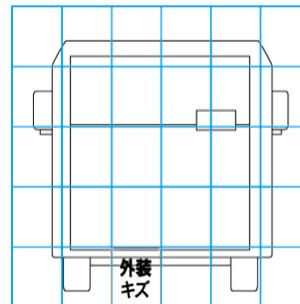
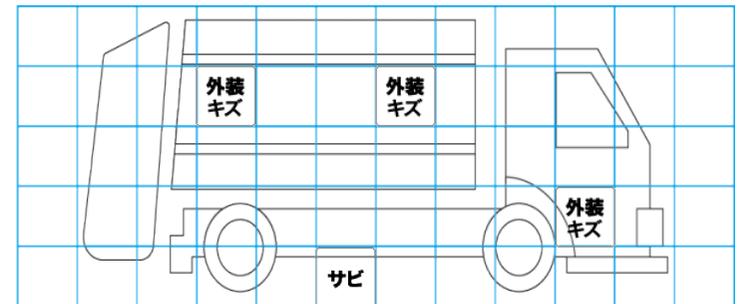
外装状態			
キャブコーション	フレーム番号	フレームのさび	飛石
有	確認済	小	点傷有

【外装】	外装キズ	外装へこみ	うき	曲がり	サビ	補修跡	割れ	【ボデー内】	庫内キズ	庫内へこみ	庫内穴あき	床汚れ
------	------	-------	----	-----	----	-----	----	--------	------	-------	-------	-----
