| 車両情報 | | | | | |
| 三菱ふそう | 平成27年3月 | QPG-FS64VZ | アルミウイング | FS64VZ-510219 | |

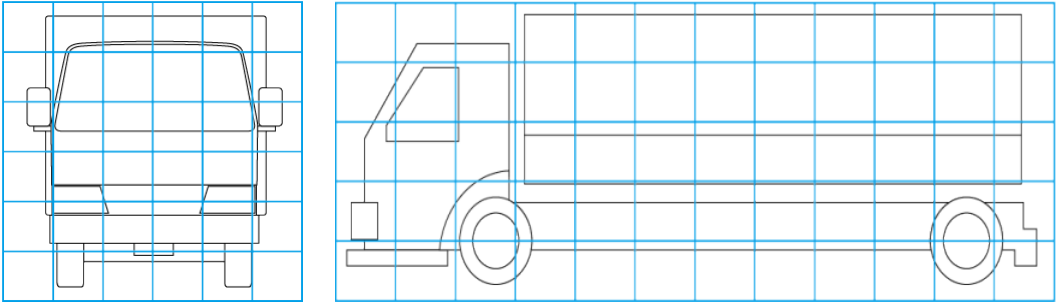
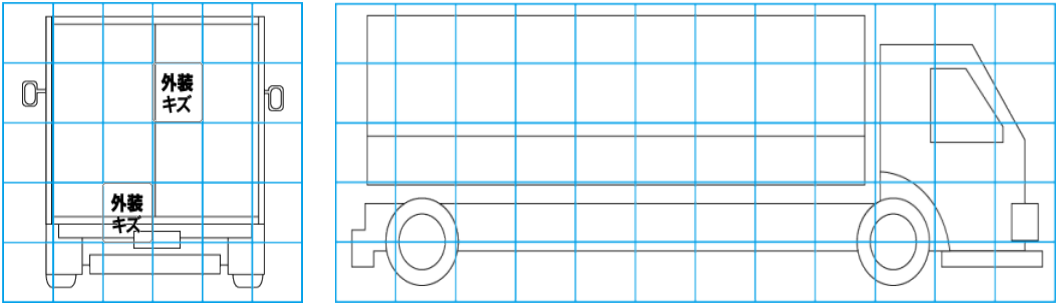
| 外装状態 | | | |

| 外装状態 | | | |
|---|---|---|---|
| キャブコーション | フレーム番号 | フレームのさび | 飛石 |
| 有 | 確認済 | 無 | 点傷有 |

| 【外装】 | | | | | 【ボデー内】 | | | | | |
| 外装<br>キズ | 外装<br>へこみ | うき | 曲がり | サビ | 補修跡 | 割れ | 庫内<br>キズ | 庫内<br>へこみ | 庫内<br>穴あき | 床<br>汚れ |
